# Диагностическая карта

BMW 2 серии, Синий, VIN: WBA11AK0207G93746, показания одометра: 100900 км.

## Техническая диагностика

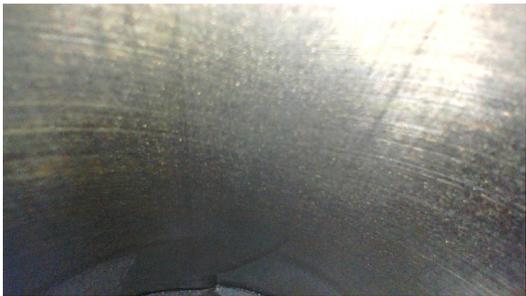
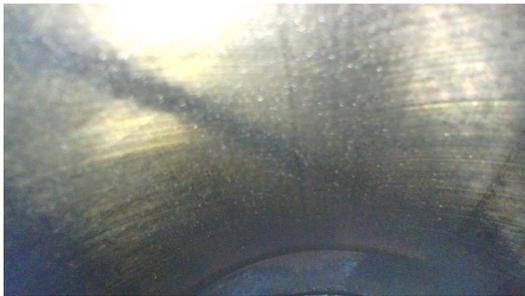
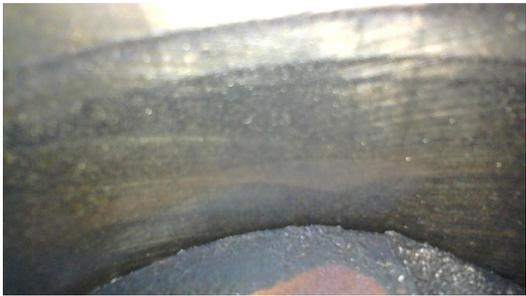
Работа	Результат	Комментарий
<b>Двигатель и трансмиссия</b>		
Номер двигателя	Читается	
Состояние цилиндров. Эндоскопия.	Естественный износ, соответствующий показаниям одометра	
Работа двигателя на холостых, средних и выше средних оборотах (посторонние шумы, неустойчивая работа, дымность).	В норме	
Уровень и состояние масла ДВС, тормозной, охлаждающей и жидкости ГУРа.	В норме	
Катушки/провода/свечи зажигания.	Исправны	
Состояние приводных ремней.	Исправен	
Состояние воздушного фильтра двигателя.	В норме	
Работа КПП на стоящем автомобиле.	Передачи включаются нормально	
Работа КПП при тестовой поездке	Передачи включаются нормально	
Течи: клапанная крышка, прокладка ГБЦ, передняя крышка ДВС, турбина, соединения системы кондиционирования, охлаждения, ГУРа, топливной системы, радиаторов охлаждения ДВС, кондиционера, трансмиссии, ГУРа.	Отсутствуют	
Течи (осмотр снизу): Соединения систем охлаждения, ГУРа, топливной. Соединения передней крышки ДВС, турбины.	Отсутствуют

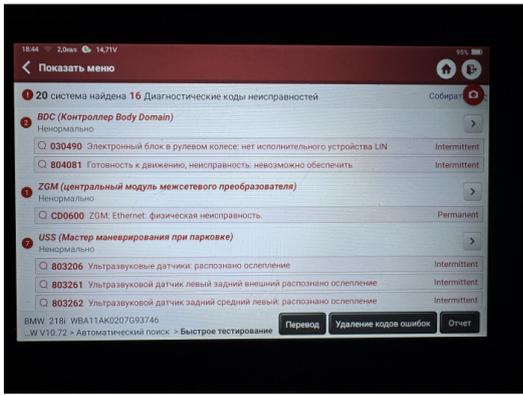
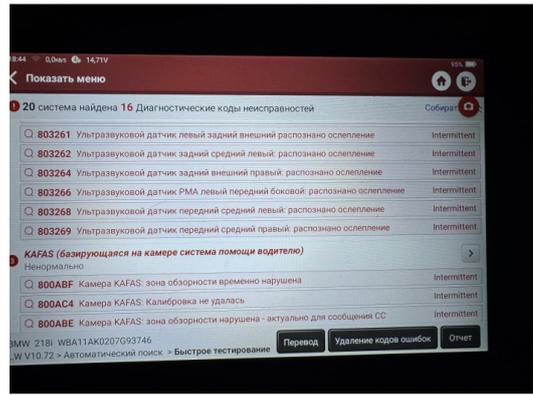
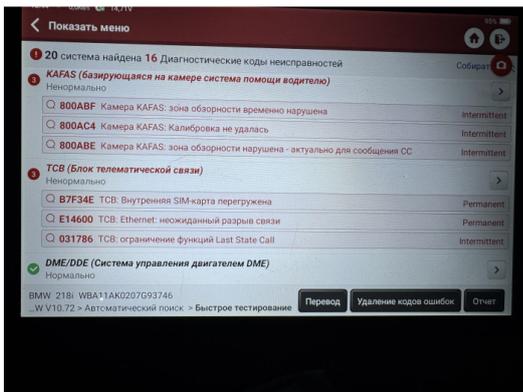
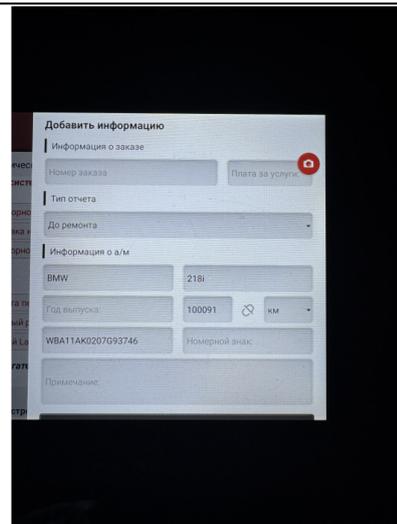
Течи: Переднего редуктора, КПП, заднего редуктора.	Отсутствуют	
<b>Электронные системы автомобиля и электрика</b>		
Сканирование кодов неисправностей системы управления двигателем, Airbag, ABS и т.д.	Системы сканируются нормально, присутствуют активные ошибки	
Заводская маркировка на ремнях безопасности.	Присутствует	
Визуальные признаки срабатывания подушек безопасности.	Отсутствуют	
Подтверждение показаний одометра через записи в блоках управления электронных систем.	Пробег подтвержден	
Наличие нестандартного оборудования и деталей (нестандартные провода, нестандартная укладка проводов, нестандартная маркировка на деталях, нестандартное оборудование, газовое оборудование и т.д.)	Отсутствует	
Состояние АКБ	Хорошее	
Ближний, дальний свет, корректор фар, ходовые, передние габаритные огни, указатели поворотов, противотуманные фары, передний парктроник, омыватель фар, стеклоочистители и стеклоомыватели лобового и заднего стекол, звуковой сигнал, аварийка.	Имеющиеся в данном автомобиле функции исправны
