# Диагностическая карта

Volkswagen Jetta, Чёрный, VIN: XW8ZZZ16ZDN007795, показания одометра: 150803 км.

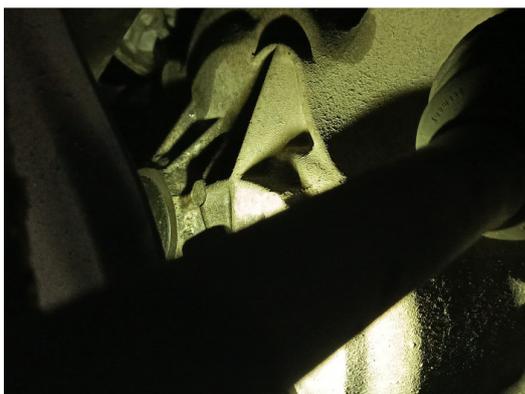
### Течь соединений КПП

Течь соединений переднего редуктора	Отсутствует	
Течь соединений КПП	Запотевание или незначительная течь	
Течь соединений заднего редуктора	Отсутствует	
<b>Электронные системы автомобиля и электрика</b>		
Сканирование кодов неисправностей системы управления двигателем, Airbag, ABS и т.д.	Системы сканируются нормально, присутствуют активные ошибки	
Заводская маркировка на ремнях безопасности.	Присутствует	
Визуальные признаки срабатывания подушек безопасности.	Отсутствуют	
Подтверждение показаний одометра через записи в блоках управления электронных систем.	Пробег подтвержден	
Наличие нестандартного оборудования и деталей (нестандартные провода, нестандартная укладка проводов, нестандартная маркировка на деталях, нестандартное оборудование, газовое оборудование и т.д.)	Отсутствует	
Состояние АКБ	Хорошее	
Ближний, дальний свет, корректор фар, ходовые, передние габаритные огни, указатели поворотов, противотуманные фары, передний парктроник, омыватель фар, стеклоочистители и стеклоомыватели лобового и заднего стекол, звуковой сигнал, аварийка.	Имеющиеся в данном автомобиле функции исправны
