Диагностическая карта

Lexus ES, черный, VIN: JTHBK1GG402050351, показания одометра: 292657 км.

Техническая диагностика

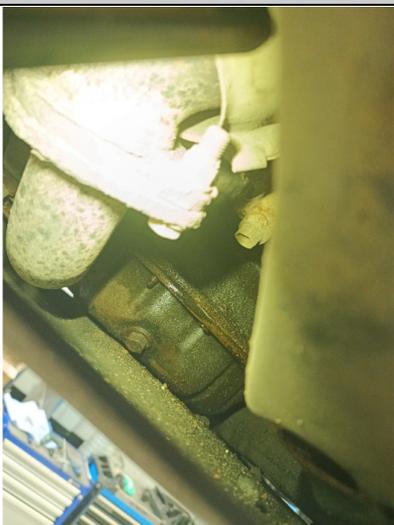
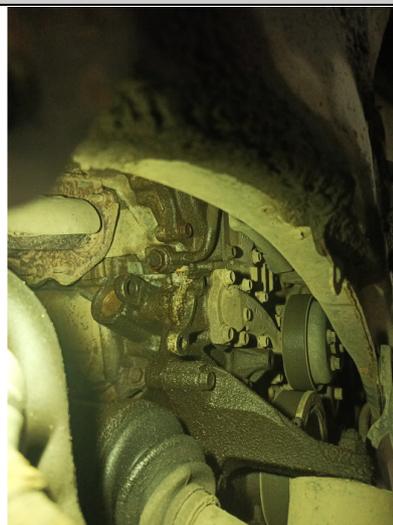
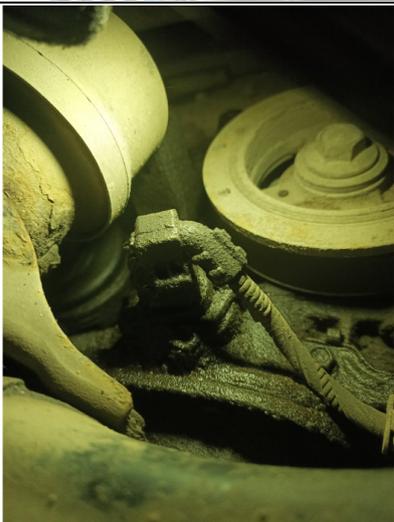
Течь соединений передней крышки ДВС (осмотр снизу)	Обильная течь	По передней крышке и поддону ДВС.
Течь соединений турбины (осмотр снизу)	Отсутствует	
Течь соединений переднего редуктора	Запотевание или незначительная течь	
Течь соединений КПП	Обильная течь	Течь по корпусу
Течь соединений заднего редуктора	Отсутствует	
Электронные системы автомобиля и электрика		
Сканирование кодов неисправностей системы управления двигателем, Airbag, ABS и т.д.	Системы сканируются нормально, присутствуют активные ошибки	
Заводская маркировка на ремнях безопасности.	Присутствует	
Визуальные признаки срабатывания подушек безопасности.	Отсутствуют	
Наличие нестандартного оборудования и деталей (нестандартные провода, нестандартная укладка проводов, нестандартная маркировка на деталях, нестандартное оборудование, газовое оборудование и т.д.)	Отсутствует	
Состояние АКБ	Хорошее	
Ближний свет	Исправен	
Дальний свет	Исправен

Течь соединений передней крышки ДВС (осмотр снизу)

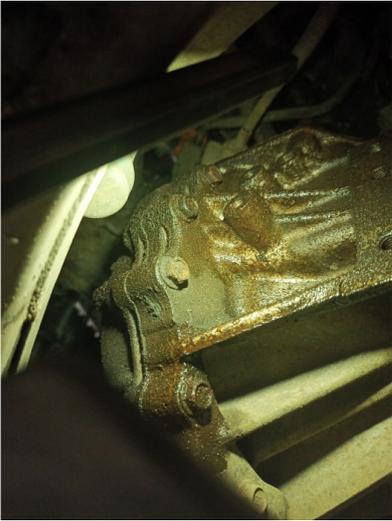
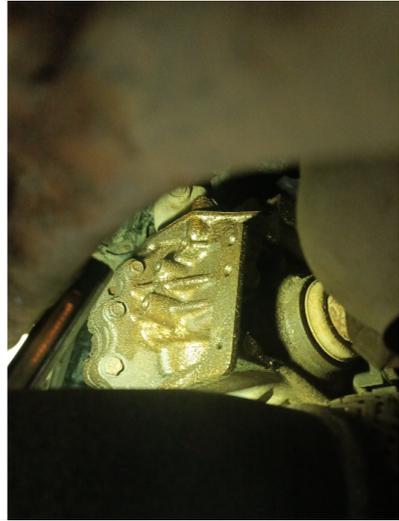
Течь соединений КПП

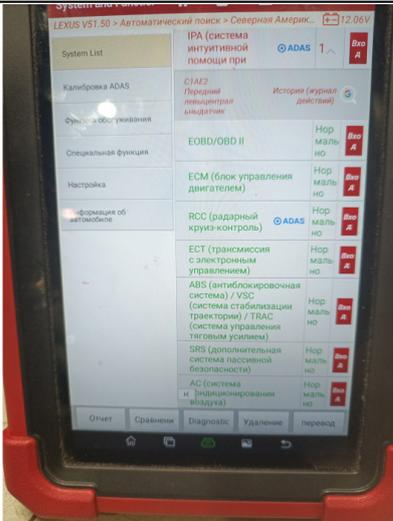
Сканирование кодов неисправностей системы управления двигателем, Airbag, ABS и т.д.

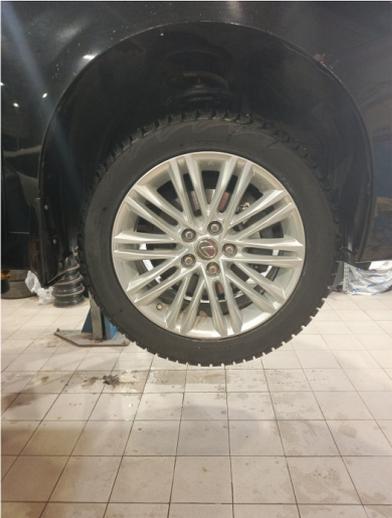
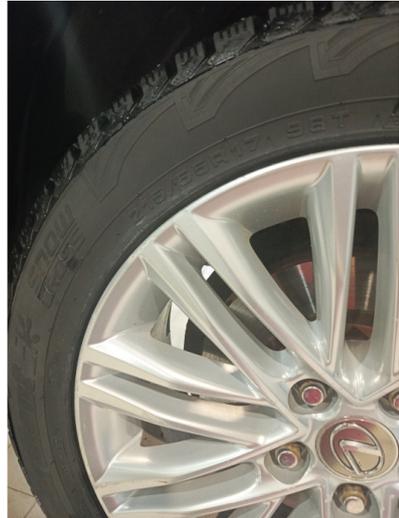
Шины и диски передних колес. Критические замечания и фото размерности

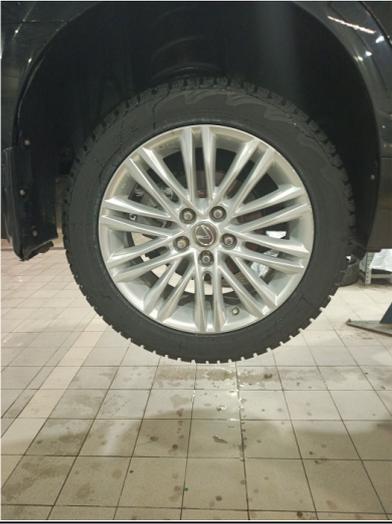
Шины и диски задних колес. Критические замечания
