Диагностическая карта

Hyundai Santa Fe, серый, VIN: KMHS281BDKU080176, показания одометра: 106196 км.

Техническая диагностика

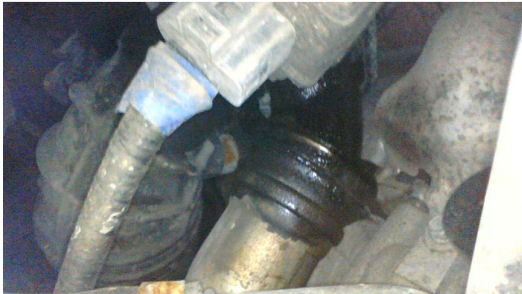
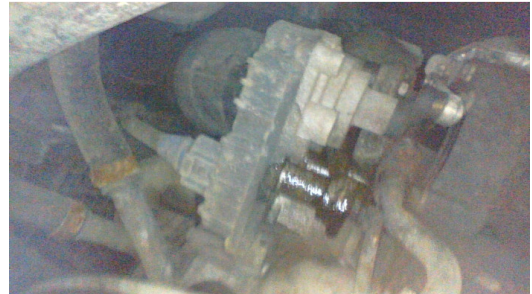
Течь соединений турбины (осмотр снизу)

Работа	Результат	Комментарий
Двигатель и трансмиссия		
Номер двигателя	Читается	
Состояние цилиндров. Эндоскопия.	Естественный износ, соответствующий показаниям одометра	
Работа двигателя на холостых, средних и выше средних оборотах (посторонние шумы, неустойчивая работа, дымность).	В норме	
Уровень и состояние масла ДВС, тормозной, охлаждающей и жидкости ГУРа.	В норме	
Состояние приводных ремней.	Исправен	
Состояние воздушного фильтра двигателя.	В норме	
Работа КПП на стоящем автомобиле.	Передачи включаются нормально	
Работа КПП при тестовой поездке	Передачи включаются нормально	
Работа полного привода на вывешенном автомобиле	Полный привод функционирует	
Течь клапанной крышки	Отсутствует	
Течь прокладки ГБЦ	Отсутствует	
Течь соединений передней крышки ДВС	Запотевание или незначительная течь	
Течь соединений турбины	Запотевание или незначительная течь	
Течь соединений системы кондиционирования	Отсутствует

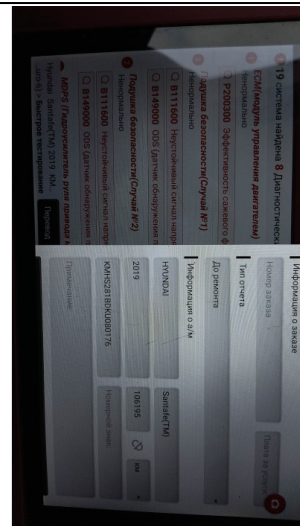
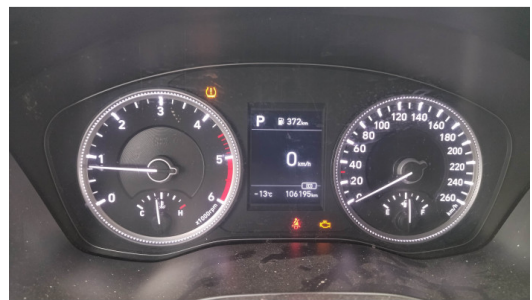
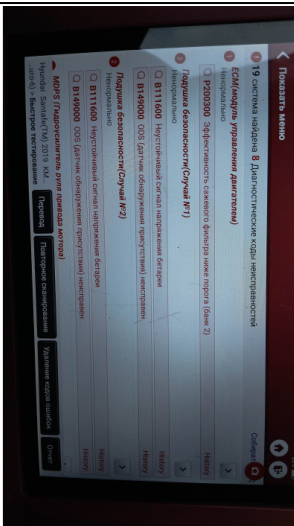
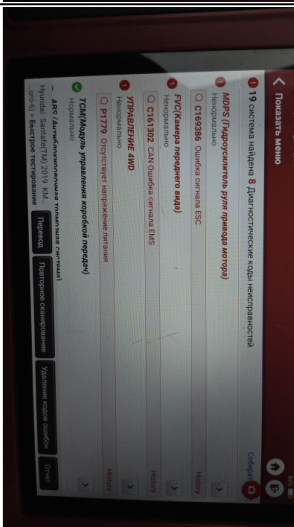
Течь соединений систем охлаждения	Отсутствует	
Течь соединений топливной системы	Отсутствует	
Течь радиатора охлаждения ДВС	Отсутствует	
Течь радиатора кондиционера	Отсутствует	
Течь радиатора трансмиссии	Отсутствует	
Течь соединений системы охлаждения (осмотр снизу)	Отсутствует	
Течь соединений топливной системы (осмотр снизу)	Отсутствует	
Течь соединений передней крышки ДВС (осмотр снизу)	Запотевание или незначительная течь	
Течь соединений турбины (осмотр снизу)	Запотевание или незначительная течь	
Течь соединений переднего редуктора	Отсутствует	
Течь соединений КПП	Запотевание или незначительная течь	Вероятно с турбины накапало.
Течь соединений заднего редуктора	Отсутствует	
Электронные системы автомобиля и электрика		
Сканирование кодов неисправностей системы управления двигателем, Airbag, ABS и т.д.	Системы сканируются нормально, присутствуют активные ошибки	На приборке "горит" чек (вероятно по сажевому фильтру) и давление в колёсах.

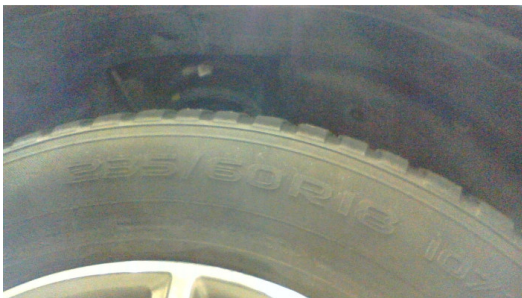
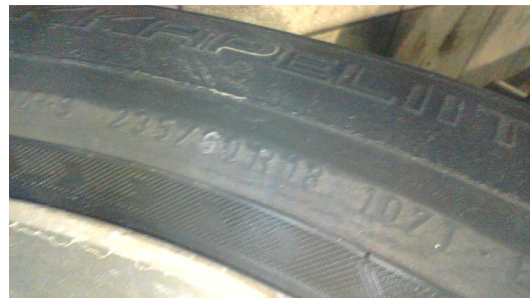
Карданный вал, подвесной подшипник.	Исправны	
Втулки и стойки заднего стабилизатора.	Исправны	
Выхлопная система	Исправна	
Шины и диски передних колес. Критические замечания и фото размерности	Отсутствуют	Зима, шипы.
Шины и диски задних колес. Критические замечания	Отсутствуют	Зима, шипы.
Осмотр кузовных деталей на подъемнике		
Лонжероны левый и правый, передняя панель.	Исправны, нарушений геометрии нет	
Радиаторы систем охлаждения двигателя, ГУРа, трансмиссии, радиатор кондиционера, опоры ДВС и КПП.	Исправны, нарушений геометрии нет	
Капот обратная сторона. Чашки левая и правая. Крылья левое и правое. Фронтальная панель/телевизор.	Исправно	
Крепление фар и корпус фар левой и правой.	Исправно	
Вспомогательные функции автомобиля		
Освещение салона	Исправно	
Стеклоподъемники	Исправны	
Регулировка боковых зеркал	Исправна	
Регулировка сидений	Исправна	
Регулировка руля	Исправна	
Обогрев заднего стекла	Исправен
