# Диагностическая карта

Toyota Hilux, черный, VIN: MR0BA3CD100109509, показания одометра: 209467 км.

## Техническая диагностика

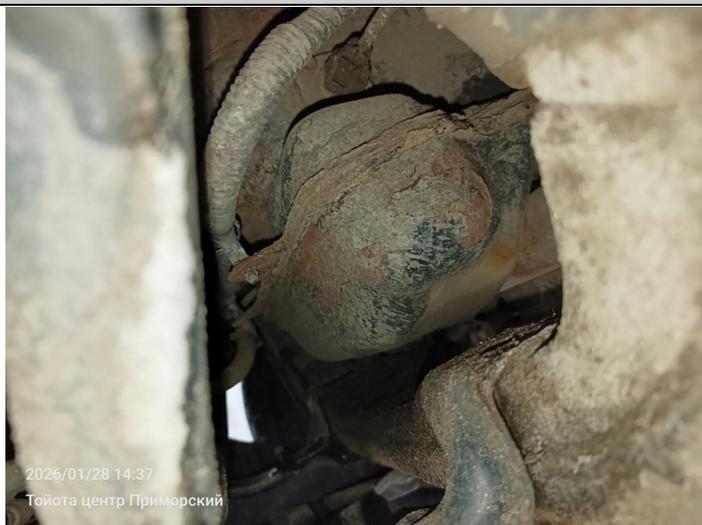
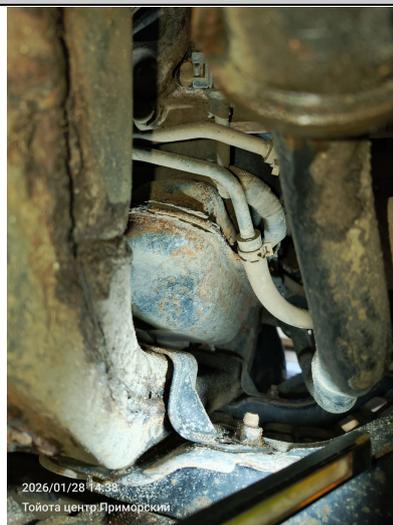
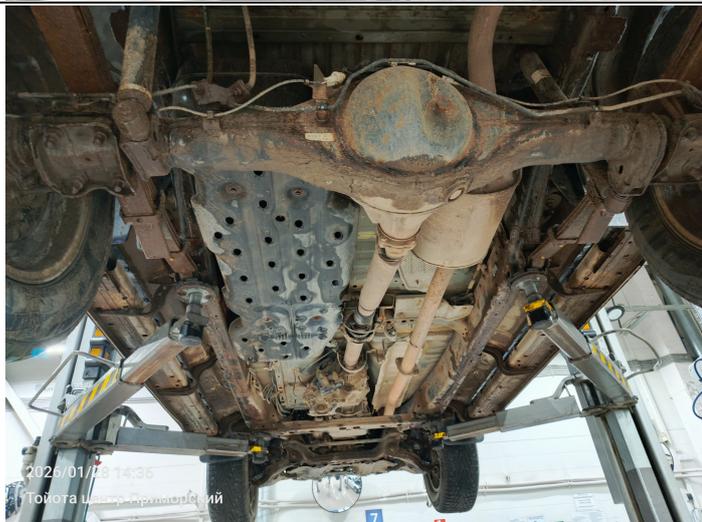
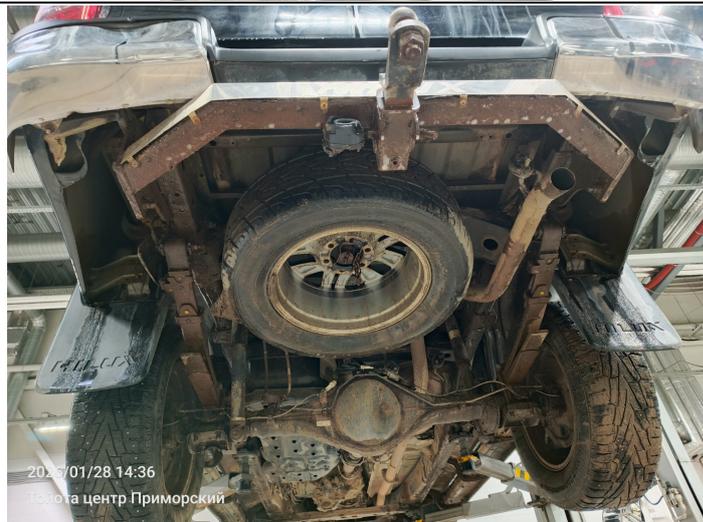
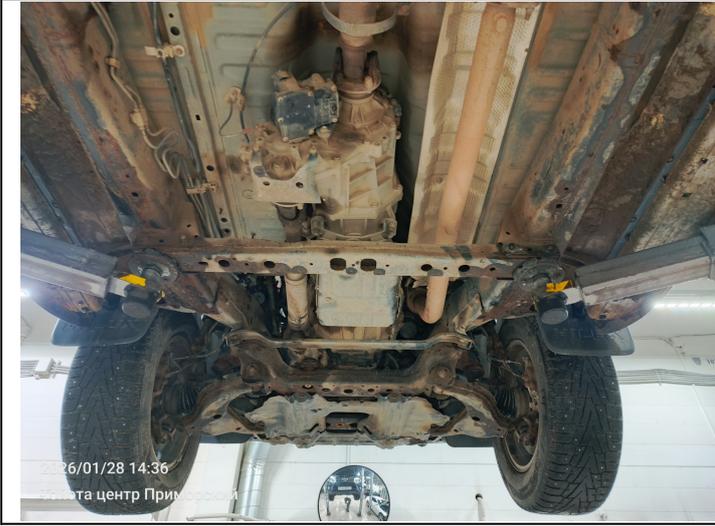
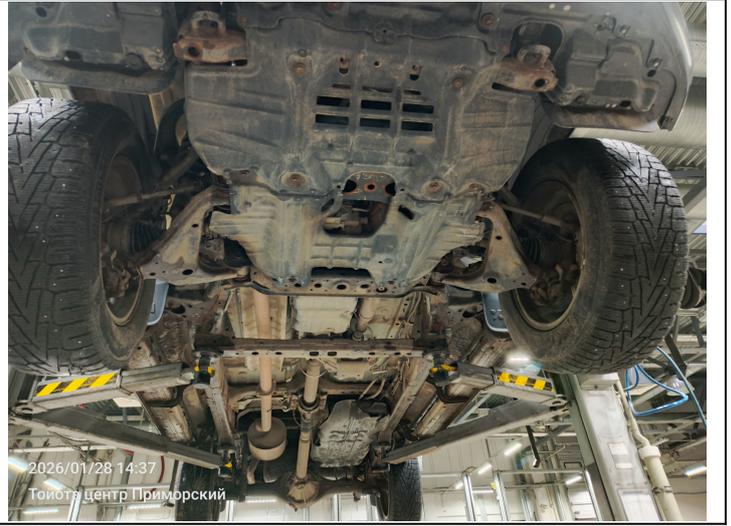
Коррозия поддона ДВС.
