Диагностическая карта

Lada (BA3) Vesta SW Cross, синий, VIN: XTAGFK330MY584791, показания одометра: 150000 км.

Техническая диагностика

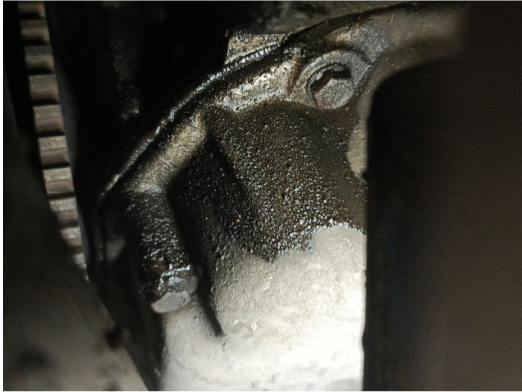
Течь соединений топливной системы	Отсутствует	
Течь радиатора охлаждения ДВС	Отсутствует	
Течь радиатора кондиционера	Отсутствует	
Течь соединений системы охлаждения (осмотр снизу)	Отсутствует	
Течь соединений топливной системы (осмотр снизу)	Отсутствует	
Течь соединений передней крышки ДВС (осмотр снизу)	Обильная течь	
Течи: Переднего редуктора, КПП, заднего редуктора.	Отсутствуют	
Электронные системы автомобиля и электрика		
Сканирование кодов неисправностей системы управления двигателем, Airbag, ABS и т.д.	Системы сканируются нормально, ошибки отсутствуют	
Заводская маркировка на ремнях безопасности.	Присутствует	
Визуальные признаки срабатывания подушек безопасности.	Отсутствуют	
Наличие штатного оборудования и деталей (штатные провода, штатная укладка проводов, штатная маркировка на деталях, штатное оборудование, газовое оборудование и т.д.)	Отсутствует	
Состояние АКБ	Хорошее	
Ближний, дальний свет, корректор фар, ходовые, передние габаритные огни, указатели поворотов, противотуманные фары, передний парктроник, омыватель фар, стеклоочистители и стеклоомыватели лобового и заднего стекол, звуковой сигнал, аварийка.	Имеющиеся в данном автомобиле функции исправны

Течь соединений передней крышки ДВС (осмотр снизу)

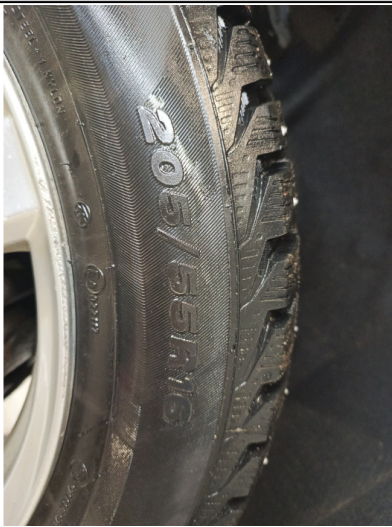
Шины и диски передних колес. Критические замечания и фото размерности

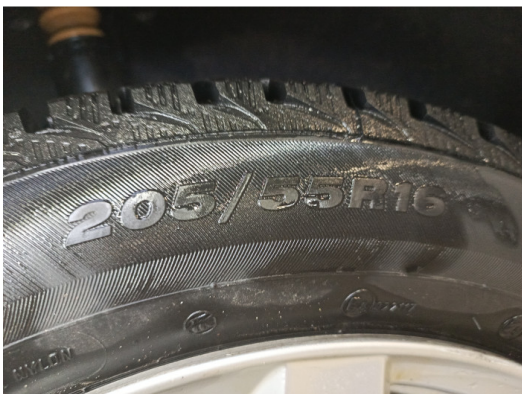
Шины и диски задних колес. Критические замечания
