Диагностическая карта

Kia Rio, белый, VIN: Z94CB51BAHR081643, показания одометра: 145550 км.

Техническая диагностика

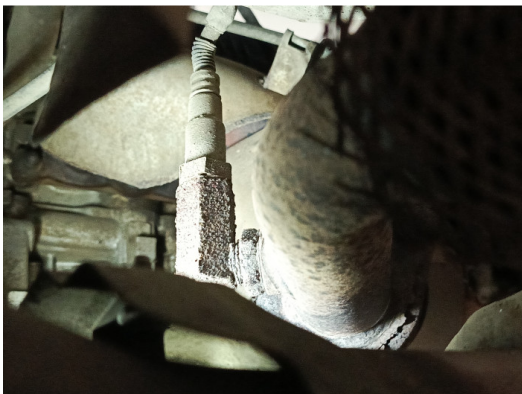
Визуальные следы удаления катализатора.
