Диагностическая карта

Naval Jolion, красный, VIN: xzgf04a7na822926, показания одометра: 154000 км.

Техническая диагностика

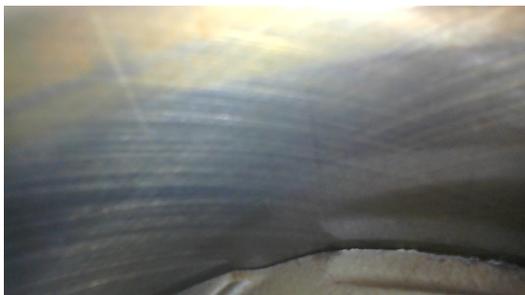
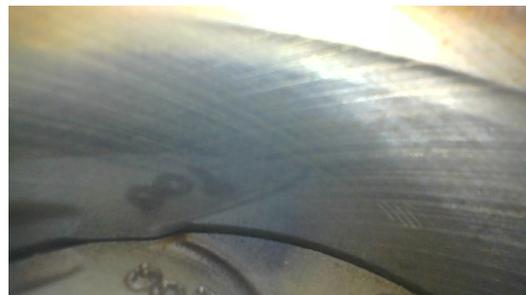
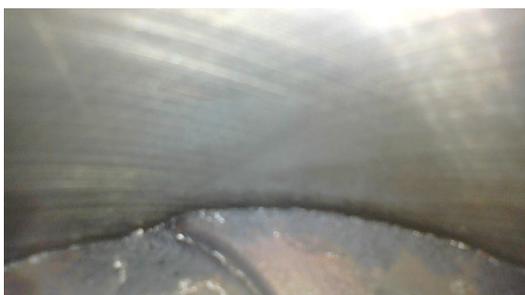
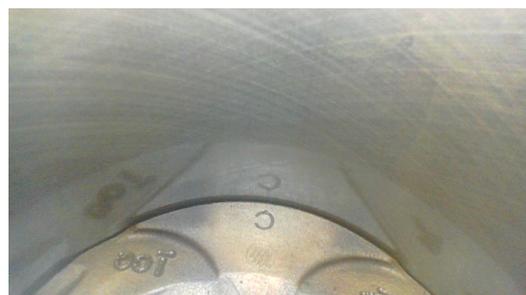
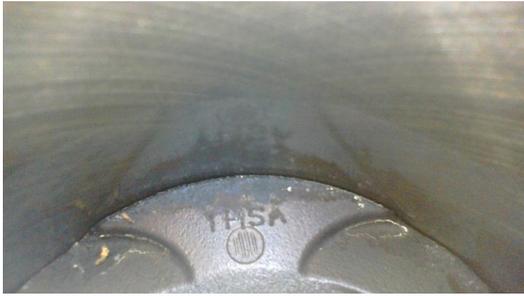
Работа	Результат	Комментарий
Двигатель и трансмиссия		
Номер двигателя	Читается	
Состояние цилиндров. Компрессия.	В пределах нормы	
Состояние цилиндров. Эндоскопия.	Естественный износ, соответствующий показаниям одометра	
Работа двигателя на холостых, средних и выше средних оборотах (посторонние шумы, неустойчивая работа, дымность).	В норме	
Уровень и состояние масла ДВС, тормозной, охлаждающей и жидкости ГУРа.	В норме	
Катушки зажигания	Исправны	
Свечи зажигания	Есть отклонения	
Состояние приводных ремней.	Исправен	
Состояние воздушного фильтра двигателя.	В норме	
Работа КПП на стоящем автомобиле.	Передачи включаются нормально	
Работа КПП при тестовой поездке	Передачи включаются нормально	
Работа полного привода на вывешенном автомобиле	Полный привод функционирует	
Течь клапанной крышки	Отсутствует	
Течь прокладки ГБЦ	Отсутствует	
Течь соединений передней крышки ДВС	Отсутствует	
Течь соединений турбины	Отсутствует

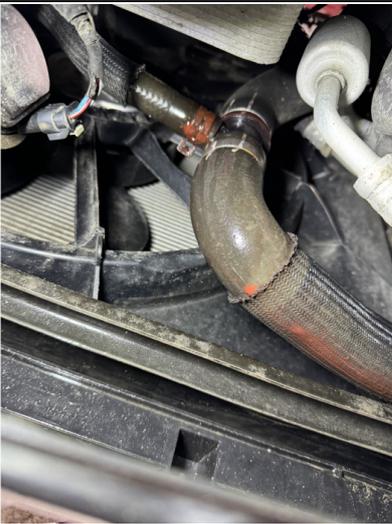
Течь соединений системы кондиционирования	Отсутствует	
Течь соединений систем охлаждения	Обильная течь	Множественные следы утечки Соединения патрубков
Течь соединений ГУРа	Отсутствует	
Течь соединений топливной системы	Отсутствует	
Течь радиатора охлаждения ДВС	Отсутствует	
Течь радиатора кондиционера	Отсутствует	
Течь радиатора трансмиссии	Отсутствует	
Течь радиатора ГУРа	Отсутствует	
Течь соединений системы охлаждения (осмотр снизу)	Обильная течь	
Течь соединений системы ГУРа (осмотр снизу)	Отсутствует	
Течь соединений топливной системы (осмотр снизу)	Отсутствует	
Течь соединений передней крышки ДВС (осмотр снизу)	Отсутствует	
Течь соединений турбины (осмотр снизу)	Отсутствует	
Течи: Переднего редуктора, КПП, заднего редуктора.	Отсутствуют	
Электронные системы автомобиля и электрика		
Сканирование кодов неисправностей системы управления двигателем, Airbag, ABS и т.д.	Системы сканируются нормально, присутствуют ошибки в истории
