Диагностическая карта

Hyundai Tucson, БЕЛЫЙ, VIN: XWEJ3813DL0014846, показания одометра: 201764 км.

Техническая диагностика

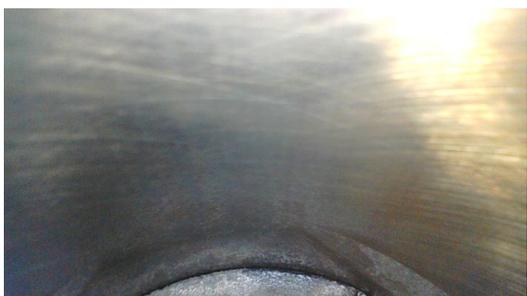
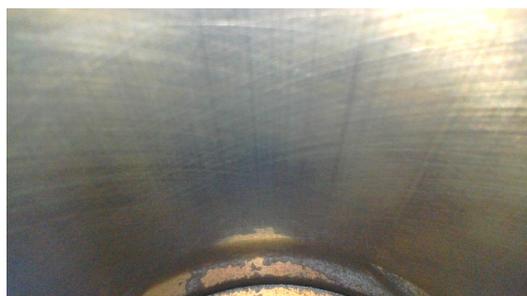
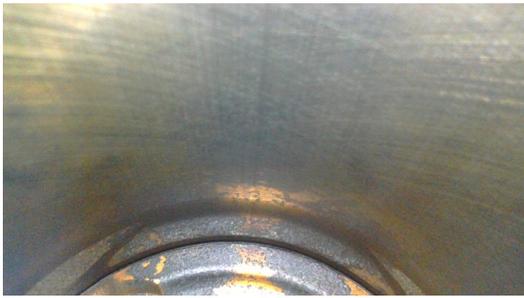
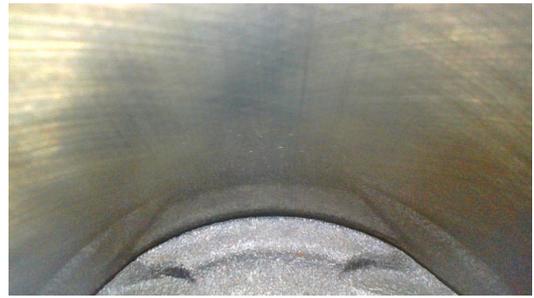
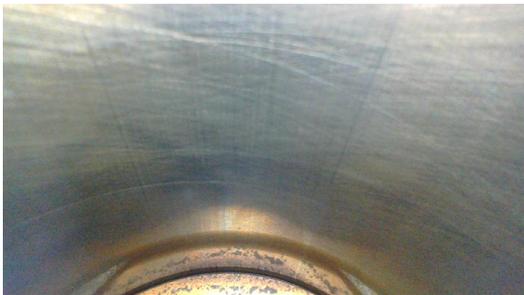
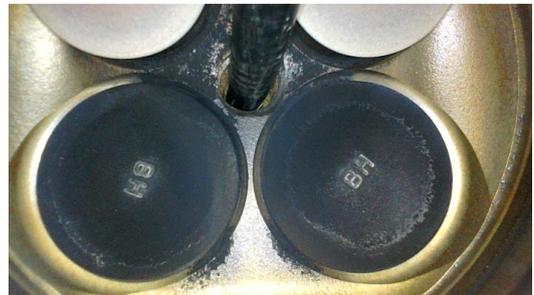
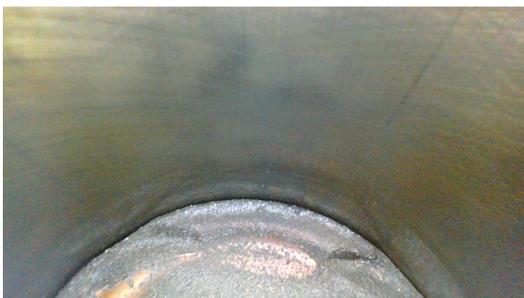
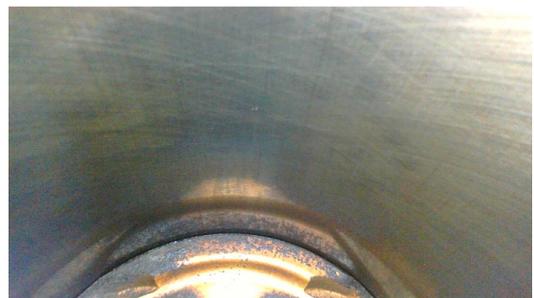
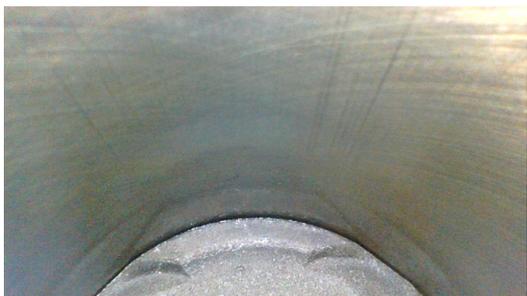
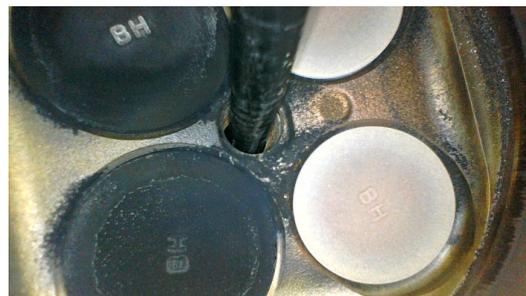
Работа	Результат	Комментарий
Двигатель и трансмиссия		
Номер двигателя	Читается	
Состояние цилиндров. Компрессия.	В пределах нормы	
Состояние цилиндров. Эндоскопия.	Естественный износ, соответствующий показаниям одометра	
Работа двигателя на холостых, средних и выше средних оборотах (посторонние шумы, неустойчивая работа, дымность).	В норме	
Уровень и состояние масла ДВС, тормозной, охлаждающей и жидкости ГУРа.	В норме	
Катушки/провода/свечи зажигания.	Исправны	
Состояние приводных ремней.	Необходима проверка на следующем ТО	
Состояние воздушного фильтра двигателя.	В норме	
Работа КПП на стоящем автомобиле.	Передачи включаются нормально	
Работа КПП при тестовой поездке	Передачи включаются нормально	
Работа полного привода на вывешенном автомобиле	Полный привод функционирует	
Течи: клапанная крышка, прокладка ГБЦ, передняя крышка ДВС, турбина, соединения системы кондиционирования, охлаждения, ГУРа, топливной системы, радиаторов охлаждения ДВС, кондиционера, трансмиссии, ГУРа.	Отсутствуют

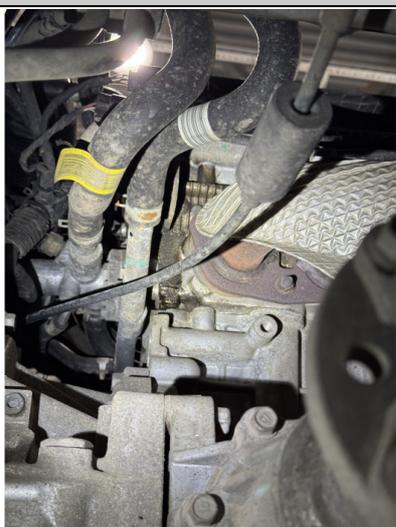
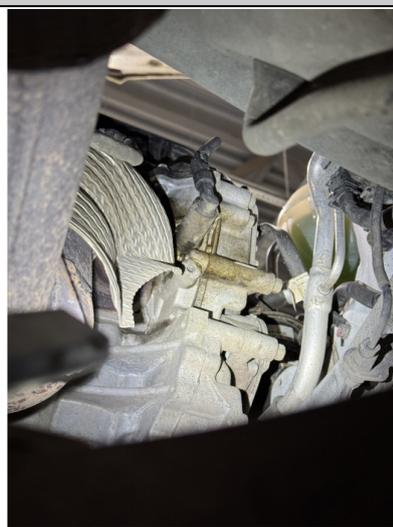
Течь соединений системы охлаждения (осмотр снизу)	Отсутствует	
Течь соединений системы ГУРа (осмотр снизу)	Отсутствует	
Течь соединений топливной системы (осмотр снизу)	Отсутствует	
Течь соединений передней крышки ДВС (осмотр снизу)	Запотевание или незначительная течь	
Течь соединений переднего редуктора	Отсутствует	
Течь соединений КПП	Запотевание или незначительная течь	
Течь соединений заднего редуктора	Отсутствует	
Электронные системы автомобиля и электрика		
Сканирование кодов неисправностей системы управления двигателем, Airbag, ABS и т.д.	Системы сканируются нормально, ошибки отсутствуют	
Заводская маркировка на ремнях безопасности.	Присутствует	
Визуальные признаки срабатывания подушек безопасности.	Отсутствуют	
Подтверждение показаний одометра через записи в блоках управления электронных систем.	Пробег подтвержден	
Наличие нестандартного оборудования и деталей (нестандартные провода, нестандартная укладка проводов, нестандартная маркировка на деталях, нестандартное оборудование, газовое оборудование и т.д.)	Отсутствует

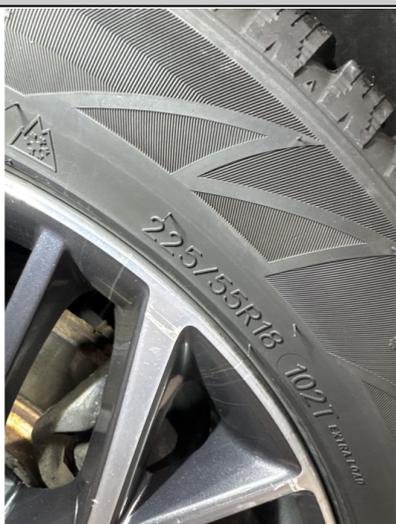
Работа	Результат	Комментарий
Передние амортизаторы, пыльники и отбойники амортизаторов, пружины	Исправны	
Шаровая(ые) опора(ы) и сайлентблоки переднего левого рычага. ШРУС передний левый наружный и внутренний.	Исправны	
Шаровая(ые) опора(ы) и сайлентблоки переднего правого рычага. ШРУС передний правый наружный и внутренний.	Исправны	
Задние амортизаторы, пыльники и отбойники амортизаторов, пружины	Исправны	
Шарниры и сайлентблоки заднего левого рычага. ШРУС задний левый наружный и внутренний.	Исправны	
Шарниры и сайлентблоки заднего правого рычага. ШРУС задний правый наружный и внутренний.	Исправны	
Втулки и стойки переднего стабилизатора. Рулевая рейка и рулевой вал. Сайлентблоки переднего подрамника.	Исправны	
Карданный вал, подвесной подшипник.	Исправны	
Втулки и стойки заднего стабилизатора.	Исправны	
Выхлопная система	Исправна	
Шины и диски передних колес. Критические замечания и фото размерности	Отсутствуют
