Диагностическая карта

Hyundai Tucson, СЕРЫЙ, VIN: XWEDC41FBJ0004463, показания одометра: 55235 км.

Техническая диагностика

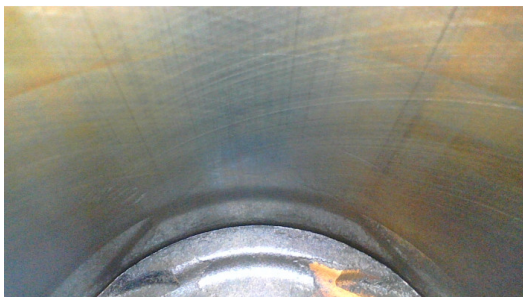
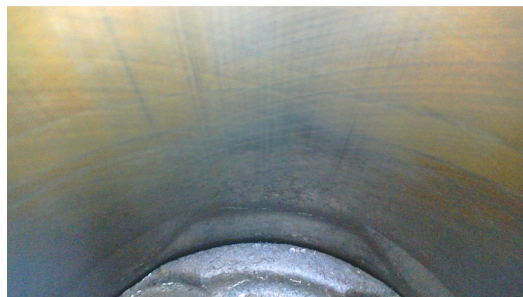
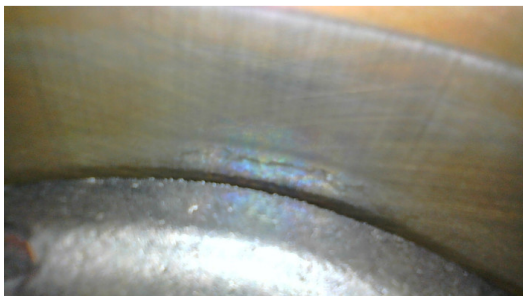
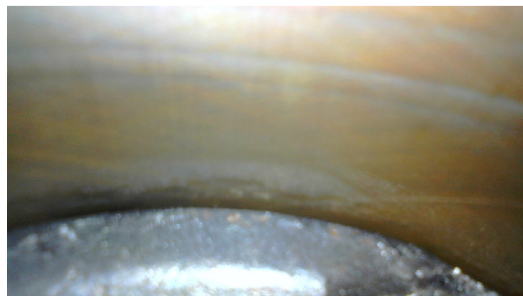
Работа	Результат	Комментарий
Двигатель и трансмиссия		
Номер двигателя	Читается	
Состояние цилиндров. Компрессия.	В пределах нормы	
Состояние цилиндров. Эндоскопия.	Естественный износ, соответствующий показаниям одометра	
Работа двигателя на холостых, средних и выше средних оборотах (посторонние шумы, неустойчивая работа, дымность).	В норме	
Уровень и состояние масла ДВС, тормозной, охлаждающей и жидкости ГУРа.	В норме	
Катушки зажигания	Исправны	
Свечи зажигания	Есть отклонения	
Состояние приводных ремней.	Исправен	
Состояние воздушного фильтра двигателя.	В норме	
Работа КПП на стоящем автомобиле.	Передачи включаются нормально	
Работа КПП при тестовой поездке	Передачи включаются нормально	
Течь клапанной крышки	Отсутствует	
Течь прокладки ГБЦ	Отсутствует	
Течь соединений передней крышки ДВС	Отсутствует	
Течь соединений системы кондиционирования	Отсутствует	
Течь соединений систем охлаждения	Отсутствует	
Течь соединений ГУРа	Отсутствует

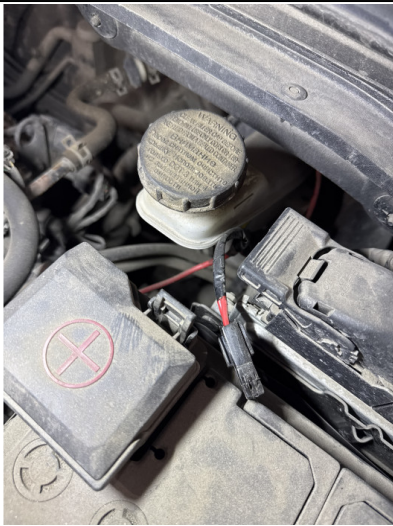
Течь соединений топливной системы	Отсутствует	
Течь радиатора охлаждения ДВС	Отсутствует	
Течь радиатора кондиционера	Отсутствует	
Течь радиатора трансмиссии	Отсутствует	
Течь радиатора ГУРа	Отсутствует	
Течь соединений системы охлаждения (осмотр снизу)	Отсутствует	
Течь соединений системы ГУРа (осмотр снизу)	Отсутствует	
Течь соединений топливной системы (осмотр снизу)	Отсутствует	
Течь соединений передней крышки ДВС (осмотр снизу)	Запотевание или незначительная течь	Сальник кв
Течи: Переднего редуктора, КПП, заднего редуктора.	Отсутствуют	
Электронные системы автомобиля и электрика		
Сканирование кодов неисправностей системы управления двигателем, Airbag, ABS и т.д.	Системы сканируются нормально, ошибки отсутствуют	
Заводская маркировка на ремнях безопасности.	Присутствует	
Визуальные признаки срабатывания подушек безопасности.	Отсутствуют	
Наличие нестандартного оборудования и деталей (нестандартные провода, нестандартная укладка проводов, нестандартная маркировка на деталях, нестандартное оборудование, газовое оборудование и т.д.)	Присутствует

Наличие нестандартного оборудования и деталей (нестандартные провода, нестандартная укладка проводов, нестандартная маркировка на деталях, нестандартное оборудование, газовое оборудование и т.д.)

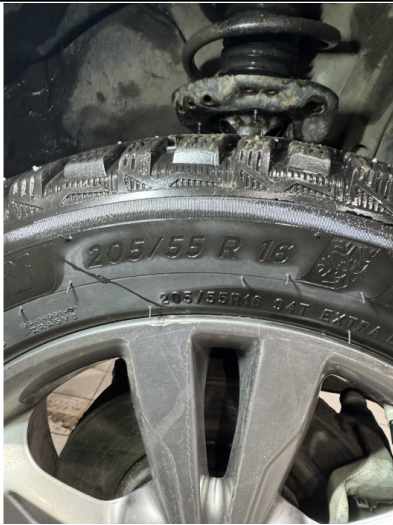
Шарниры и сайлентблоки заднего правого рычага. ШРУС задний правый наружный и внутренний.	Исправны	
Втулки и стойки переднего стабилизатора. Рулевая рейка и рулевой вал. Сайлентблоки переднего подрамника.	Исправны	
Выхлопная система	Исправна	
Шины и диски передних колес. Критические замечания и фото размерности	Отсутствуют	
Шины и диски задних колес. Критические замечания	Отсутствуют	
Осмотр кузовных деталей на подъемнике		
Лонжероны левый и правый, передняя панель.	Исправны, нарушений геометрии нет	
Радиаторы систем охлаждения двигателя, ГУРа, трансмиссии, радиатор кондиционера, опоры ДВС и КПП.	Исправны, нарушений геометрии нет	
Капот обратная сторона. Чашки левая и правая. Крылья левое и правое. Фронтальная панель/телевизор.	Исправно	
Крепление фар и корпус фар левой и правой.	Тюнинг	Диоды
Вспомогательные функции автомобиля		
Освещение салона, стеклоподъемники, регулировка боковых зеркал, сидений, руля. Обогревы заднего стекла, лобового стекла, сидений, руля. Открытие/закрытие двери багажника, люка. Работа мультимедии, кондиционера.	Имеющиеся в данном автомобиле функции исправны

Шины и диски передних колес. Критические замечания и фото размерности
