Диагностическая карта

Hyundai Tucson, СЕРЫЙ, VIN: XWEDC41FBJ0004463, показания одометра: 55235 км.

Техническая диагностика

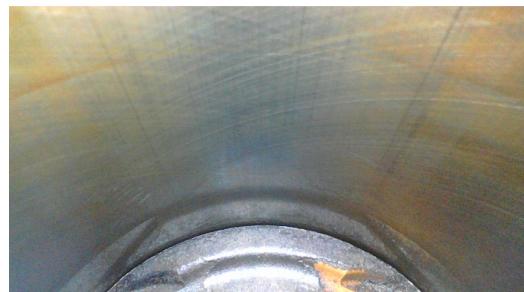
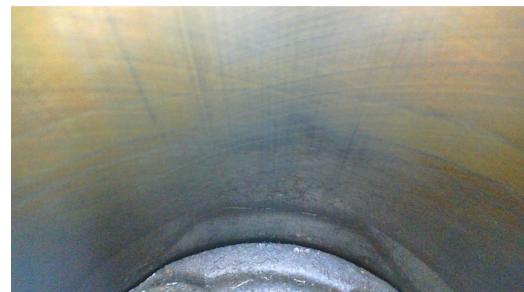
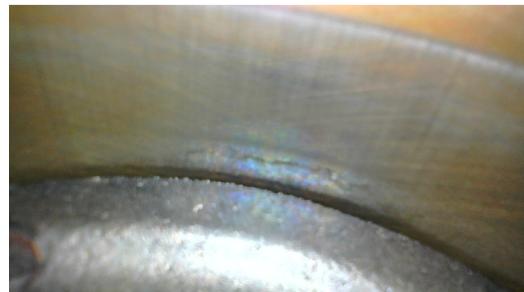
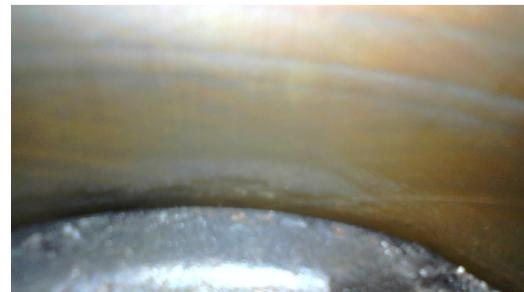
Работа	Результат	Комментарий
Двигатель и трансмиссия		
Номер двигателя	Читается	
Состояние цилиндров. Компрессия.	В пределах нормы	
Состояние цилиндров. Эндоскопия.	Естественный износ, соответствующий показаниям одометра	
Работа двигателя на холостых, средних и выше средних оборотах (посторонние шумы, неустойчивая работа, дымность).	В норме	
Уровень и состояние масла ДВС, тормозной, охлаждающей и жидкости ГУРа.	В норме	
Катушки зажигания	Исправны	
Свечи зажигания	Есть отклонения	
Состояние приводных ремней.	Исправен	
Состояние воздушного фильтра двигателя.	В норме	
Работа КПП на стоящем автомобиле.	Передачи включаются нормально	
Работа КПП при тестовой поездке	Передачи включаются нормально	
Течь клапанной крышки	Отсутствует	
Течь прокладки ГБЦ	Отсутствует	
Течь соединений передней крышки ДВС	Отсутствует	
Течь соединений системы кондиционирования	Отсутствует	
Течь соединений систем охлаждения	Отсутствует	
Течь соединений ГУРа	Отсутствует

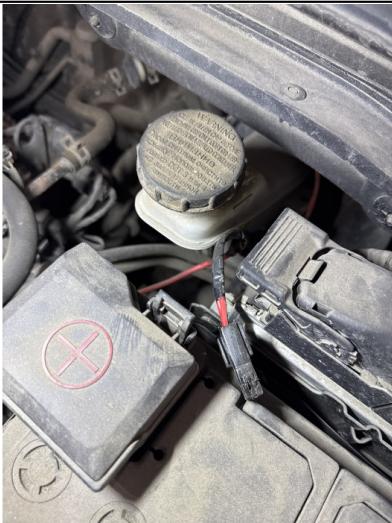
Течь соединений топливной системы	Отсутствует	
Течь радиатора охлаждения ДВС	Отсутствует	
Течь радиатора кондиционера	Отсутствует	
Течь радиатора трансмиссии	Отсутствует	
Течь радиатора ГУРа	Отсутствует	
Течь соединений системы охлаждения (осмотр снизу)	Отсутствует	
Течь соединений системы ГУРа (осмотр снизу)	Отсутствует	
Течь соединений топливной системы (осмотр снизу)	Отсутствует	
Течь соединений передней крышки ДВС (осмотр снизу)	Запотевание или незначительная течь	Сальник кв
Течи: Переднего редуктора, КПП, заднего редуктора.	Отсутствуют	
Электронные системы автомобиля и электрика		
Сканирование кодов неисправностей системы управления двигателем, Airbag, ABS и т.д.	Системы сканируются нормально, ошибки отсутствуют	
Заводская маркировка на ремнях безопасности.	Присутствует	
Визуальные признаки срабатывания подушек безопасности.	Отсутствуют	
Наличие нештатного оборудования и деталей (нештатные провода, нештатная укладка проводов, нештатная маркировка на деталях, нештатное оборудование, газовое оборудование и т.д.)	Присутствует

Наличие нештатного оборудования и деталей (нештатные провода, нештатная укладка проводов, нештатная маркировка на деталях, нештатное оборудование, газовое оборудование и т.д.)

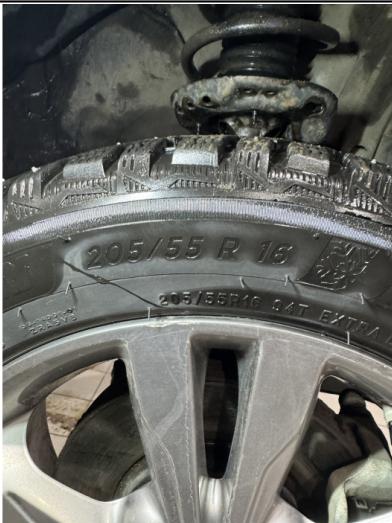
Шарниры и сайлентблоки заднего правого рычага. ШРУС задний правый наружный и внутренний.	Исправны	
Втулки и стойки переднего стабилизатора. Рулевая рейка и рулевой вал. Сайлентблоки переднего подрамника.	Исправны	
Выхлопная система	Исправна	
Шины и диски передних колес. Критические замечания и фото размерности	Отсутствуют	
Шины и диски задних колес. Критические замечания	Отсутствуют	
Осмотр кузовных деталей на подъемнике		
Лонжероны левый и правый, передняя панель.	Исправны, нарушений геометрии нет	
Радиаторы систем охлаждения двигателя, ГУРа, трансмиссии, радиатор кондиционера, опоры ДВС и КПП.	Исправны, нарушений геометрии нет	
Капот обратная сторона. Чашки левая и правая. Крылья левое и правое. Фронтальная панель/телевизор.	Исправно	
Крепление фар и корпус фар левой и правой.	Тюнинг	Диоды
Вспомогательные функции автомобиля		
Освещение салона, стеклоподъёмники, регулировка боковых зеркал, сидений, руля. Обогревы заднего стекла, лобового стекла, сидений, руля. Открытие/закрытие двери багажника, люка. Работа мультимедии, кондиционера.	Имеющиеся в данном автомобиле функции исправны

Шины и диски передних колес. Критические замечания и фото размерности
