Диагностическая карта

Lada (BA3) Granta, ЧЕРНЫЙ, VIN: ХТА219140P0469777, показания одометра: 77122 км.

Техническая диагностика

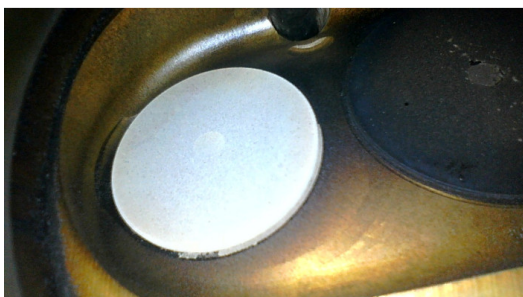
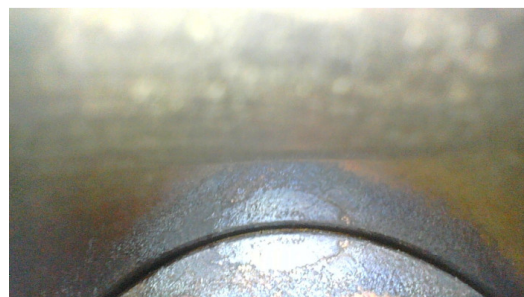
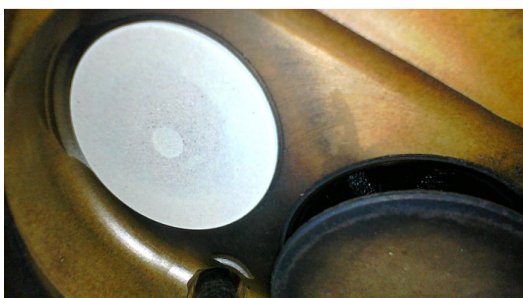
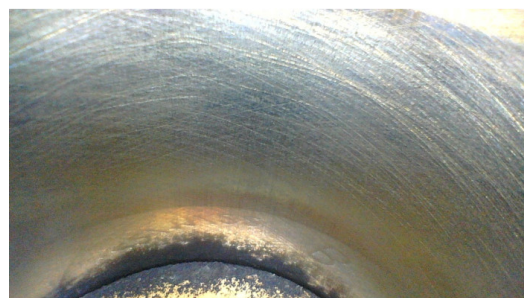
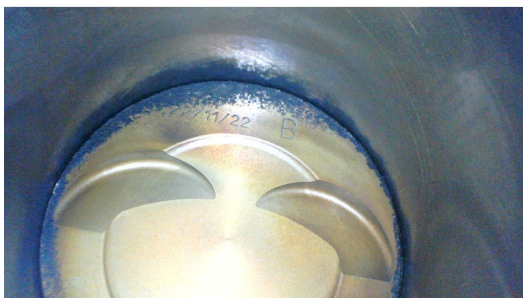
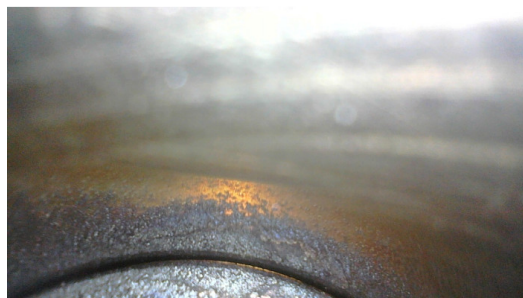
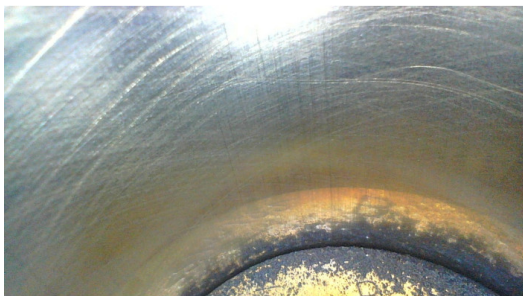
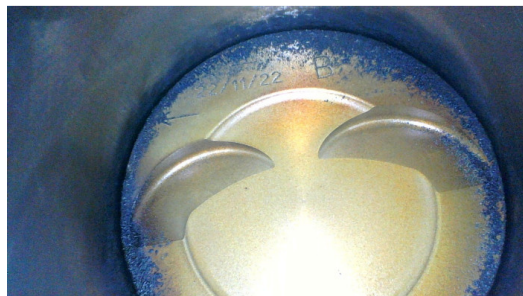
Работа	Результат	Комментарий
Двигатель и трансмиссия		
Состояние цилиндров. Компрессия.	В пределах нормы	14.
Состояние цилиндров. Эндоскопия.	Естественный износ, соответствующий показаниям одометра	
Работа двигателя на холостых, средних и выше средних оборотах (посторонние шумы, неустойчивая работа, дымность).	В норме	
Уровень и состояние масла ДВС, тормозной, охлаждающей и жидкости ГУРа.	В норме	
Катушки/провода/свечи зажигания.	Исправны	
Состояние приводных ремней.	Исправен	
Состояние воздушного фильтра двигателя.	В норме	
Работа КПП на стоящем автомобиле.	Передачи включаются нормально	
Работа КПП при тестовой поездке	Есть отклонения	Шумит.
Течь клапанной крышки	Запотевание или незначительная течь	
Течь прокладки ГБЦ	Отсутствует	
Течь соединений передней крышки ДВС	Отсутствует	
Течь соединений турбины	Отсутствует	
Течь соединений системы кондиционирования	Отсутствует	
Течь соединений систем охлаждения	Отсутствует
