# Диагностическая карта

Geely Coolray, Серый, VIN: LB37622ZXPX501800, показания одометра: 49734 км.

## Техническая диагностика

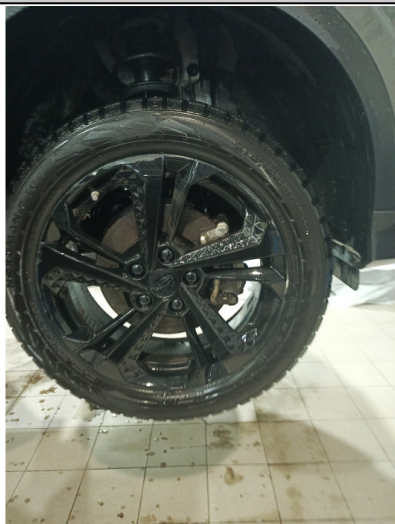
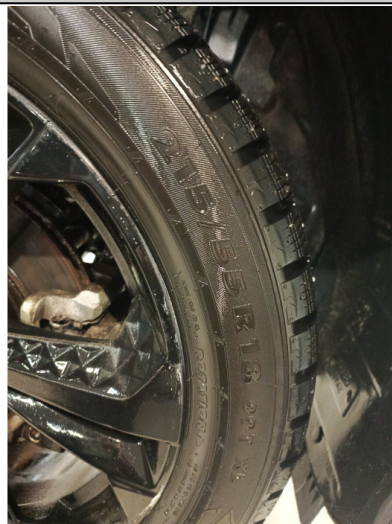
Шины и диски передних колес. Критические замечания и фото размерности
