Диагностическая карта

Chery Tiggo 7 Pro, Белый, VIN: LVVDB21B7ND723728, показания одометра: 94838 км.

Техническая диагностика

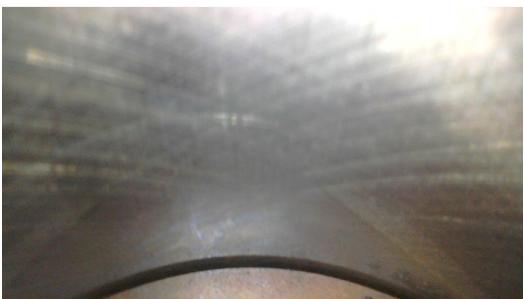
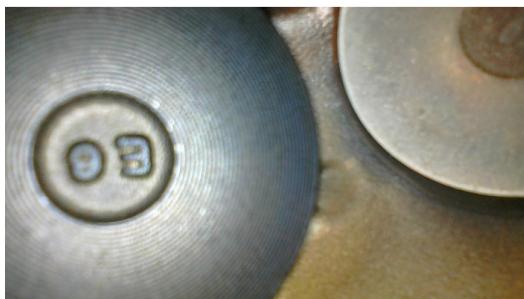
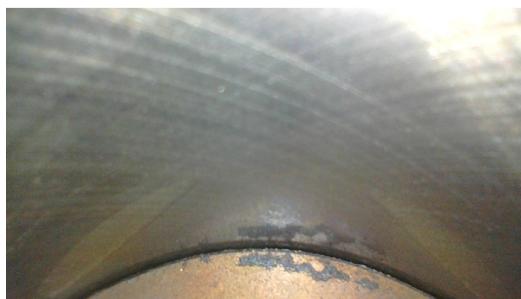
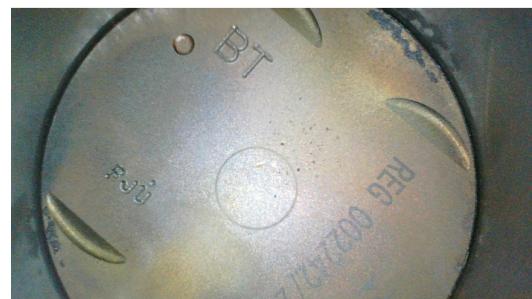
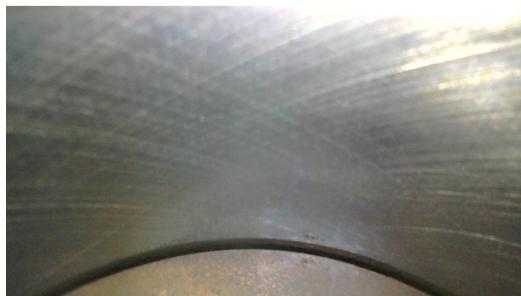
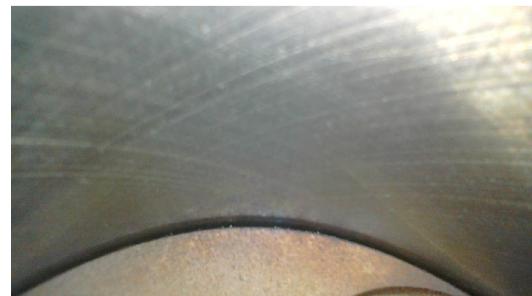
Работа	Результат	Комментарий
Двигатель и трансмиссия		
Состояние цилиндров. Компрессия.	В пределах нормы	9.
Состояние цилиндров. Эндоскопия.	Естественный износ, соответствующий показаниям одометра	
Работа двигателя на холостых, средних и выше средних оборотах (посторонние шумы, неустойчивая работа, дымность).	В норме	
Уровень и состояние масла ДВС, тормозной, охлаждающей и жидкости ГУРа.	В норме	
Катушки/проводы/свечи зажигания.	Исправны	
Состояние приводных ремней.	Исправен	
Состояние воздушного фильтра двигателя.	В норме	
Работа КПП на стоящем автомобиле.	Передачи включаются нормально	
Работа КПП при тестовой поездке	Передачи включаются нормально	
Течи: клапанная крышка, прокладка ГБЦ, передняя крышка ДВС, турбина, соединения системы кондиционирования, охлаждения, ГУРа, топливной системы, радиаторов охлаждения ДВС, кондиционера, трансмиссии, ГУРа.	Отсутствуют	
Течи (осмотр снизу): Соединения систем охлаждения, ГУРа, топливной. Соединения передней крышки ДВС, турбины.	Отсутствуют

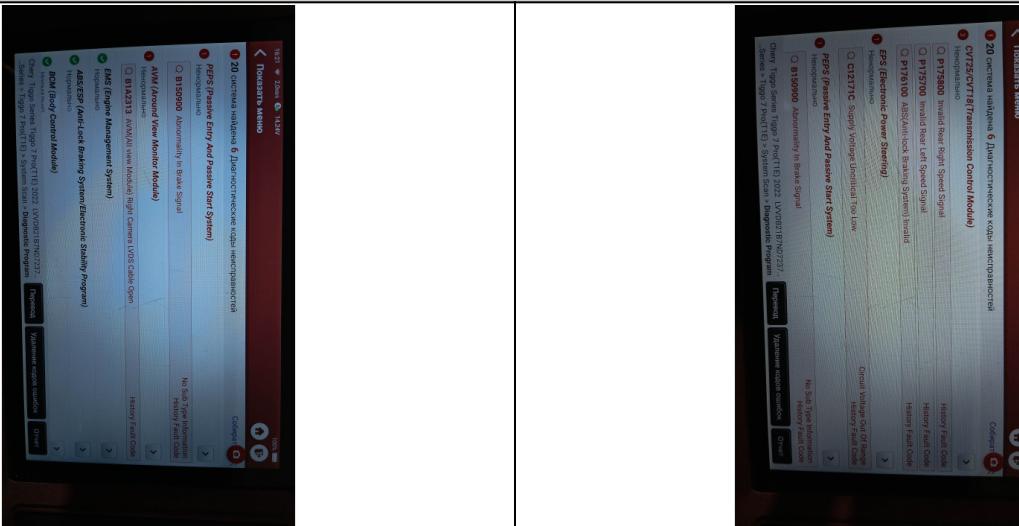
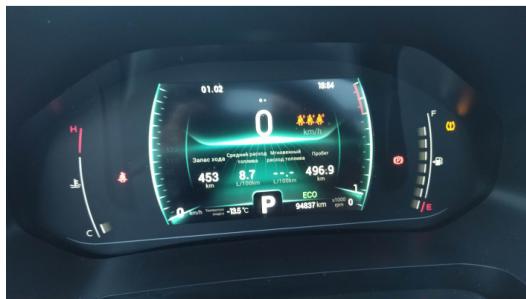
Течи: Переднего редуктора, КПП, заднего редуктора.	Отсутствуют	
Электронные системы автомобиля и электрика		
Сканирование кодов неисправностей системы управления двигателем, Airbag, ABS и т.д.	Системы сканируются нормально, присутствуют активные ошибки	На приборке горит : давление в колёсах.
Заводская маркировка на ремнях безопасности.	Присутствует	
Визуальные признаки срабатывания подушек безопасности.	Отсутствуют	
Наличие нештатного оборудования и деталей (нештатные провода, нештатная укладка проводов, нештатная маркировка на деталях, нештатное оборудование, газовое оборудование и т.д.)	Отсутствует	
Состояние АКБ	Хорошее	
Ближний, дальний свет, корректор фар, ходовые, передние габаритные огни, указатели поворотов, противотуманные фары, передний парктроник, омыватель фар, стеклоочистители и стеклоомыватели лобового и заднего стекол, звуковой сигнал, аварийка.	Имеющиеся в данном автомобиле функции исправны

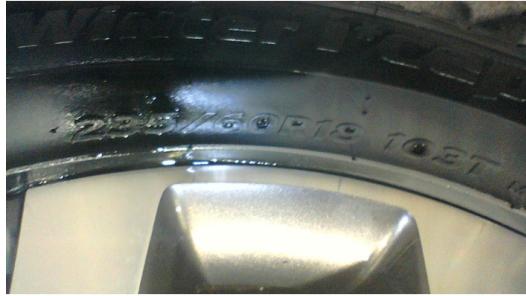
Работа	Результат	Комментарий
Шаровая(ые) опора(ы) переднего левого колеса	Исправна	
Сайлентблоки рычага переднего левого колеса	Неисправны	
Наружный ШРУС переднего левого колеса	Исправен	
Внутренний ШРУС переднего левого колеса	Исправен	
Диск колесный передний левый	Исправен	
Шина переднего левого колеса	Исправна	
Шаровая(ые) опора(ы) и сайлентблоки переднего правого рычага. ШРУС передний правый наружный и внутренний.	Исправны	
Задние амортизаторы, пыльники и отбойники амортизаторов, пружины	Исправны	
Шарниры и сайлентблоки заднего левого рычага. ШРУС задний левый наружный и внутренний.	Исправны	
Шарниры и сайлентблоки заднего правого рычага. ШРУС задний правый наружный и внутренний.	Исправны	
Втулки и стойки переднего стабилизатора. Рулевая рейка и рулевой вал. Сайлентблоки переднего подрамника.	Исправны	
Втулки и стойки заднего стабилизатора.	Исправны	
Выхлопная система	Исправна	
Шины и диски передних колес. Критические замечания и фото размерности	Отсутствуют
