# Диагностическая карта

Geely Tugella, серый, VIN: L6T7852DXND112987, показания одометра: 44387 км.

## Техническая диагностика

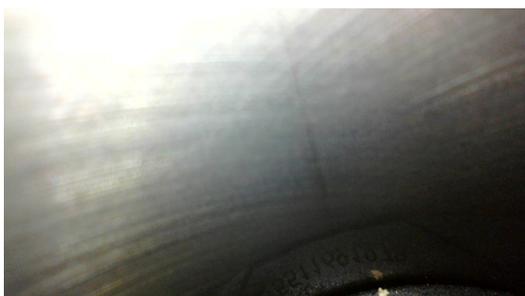
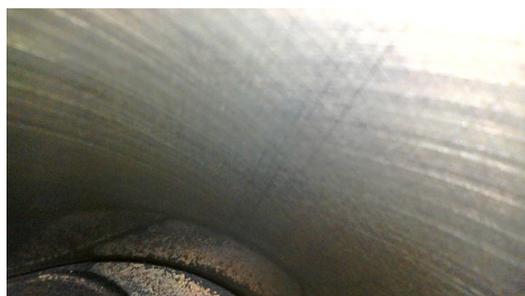
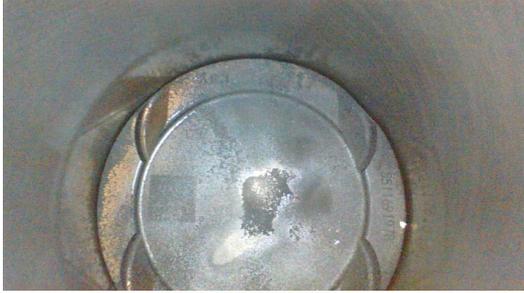
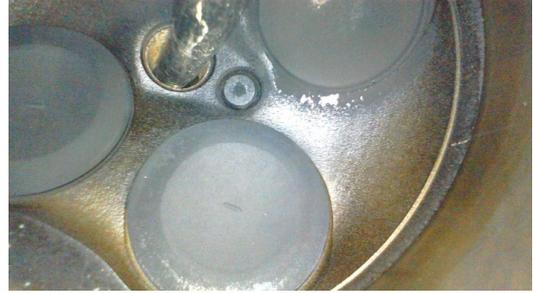
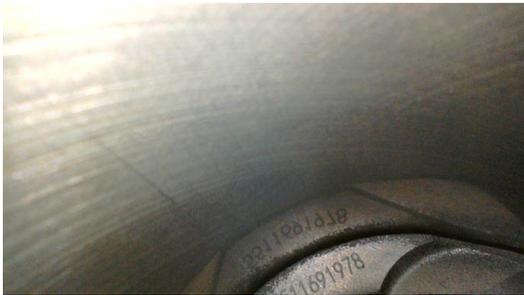
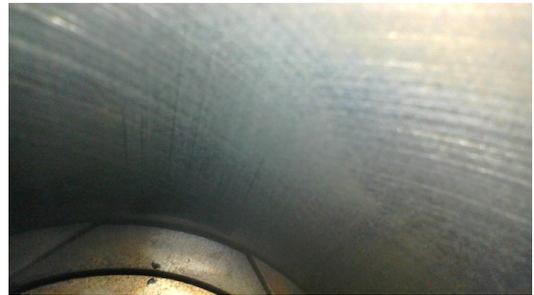
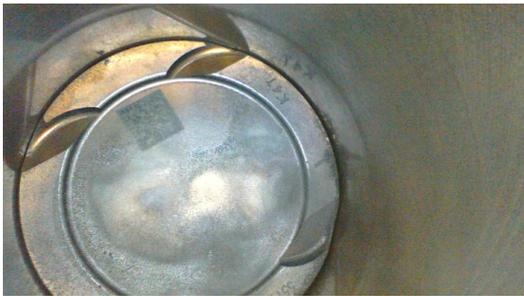
Работа	Результат	Комментарий
<b>Двигатель и трансмиссия</b>		
Номер двигателя	Читается	
Состояние цилиндров. Компрессия.	В пределах нормы	12 ; 13.
Состояние цилиндров. Эндоскопия.	Естественный износ, соответствующий показаниям одометра	
Работа двигателя на холостых, средних и выше средних оборотах (посторонние шумы, неустойчивая работа, дымность).	В норме	
Уровень и состояние масла ДВС, тормозной, охлаждающей и жидкости ГУРа.	В норме	
Катушки/провода/свечи зажигания.	Исправны	
Состояние приводных ремней.	Исправен	
Состояние воздушного фильтра двигателя.	В норме	
Работа КПП на стоящем автомобиле.	Передачи включаются нормально	
Работа КПП при тестовой поездке	Передачи включаются нормально	
Работа полного привода на вывешенном автомобиле	Полный привод функционирует	
Течи: клапанная крышка, прокладка ГБЦ, передняя крышка ДВС, турбина, соединения системы кондиционирования, охлаждения, ГУРа, топливной системы, радиаторов охлаждения ДВС, кондиционера, трансмиссии, ГУРа.	Отсутствуют
