Диагностическая карта

Lada (BA3) Vesta, серый, VIN: XTAGFK110LY407272, показания одометра: 126000 км.

Техническая диагностика

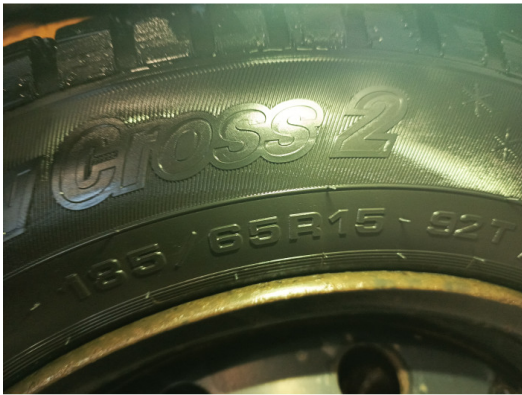
Выхлопная система	Исправна	
Шины и диски передних колес. Критические замечания и фото размерности	Отсутствуют	
Шины и диски задних колес. Критические замечания	Отсутствуют	
Осмотр кузовных деталей на подъемнике		
Лонжероны левый и правый, передняя панель.	Исправны, нарушений геометрии нет	
Радиаторы систем охлаждения двигателя, ГУРа, трансмиссии, радиатор кондиционера, опоры ДВС и КПП.	Исправны, нарушений геометрии нет	
Капот обратная сторона. Чашки левая и правая. Крылья левое и правое. Фронтальная панель/телевизор.	Исправно	
Крепление фар и корпус фар левой и правой.	Исправно	
Вспомогательные функции автомобиля		
Освещение салона, стеклоподъемники, регулировка боковых зеркал, сидений, руля. Обогревы заднего стекла, лобового стекла, сидений, руля. Открытие/закрытие двери багажника, люка. Работа мультимедии, кондиционера.	Имеющиеся в данном автомобиле функции исправны
