Диагностическая карта

Toyota Land Cruiser Prado, черный, VIN: JTEBU3FJ10K181785, показания одометра: 222000 км.

Техническая диагностика

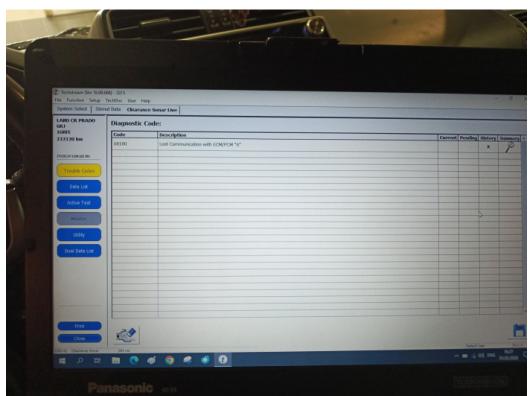
Сканирование кодов неисправностей системы управления двигателем, Airbag, ABS и т.д.

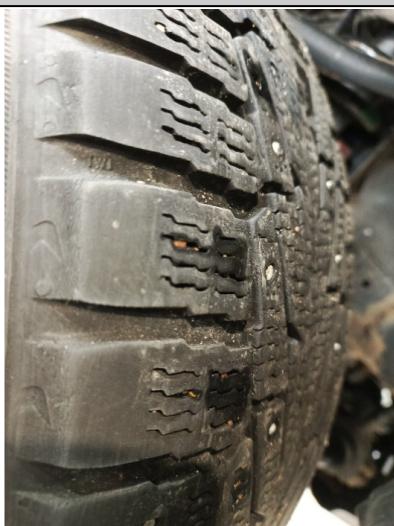
Шины и диски передних колес. Критические замечания и фото размерности

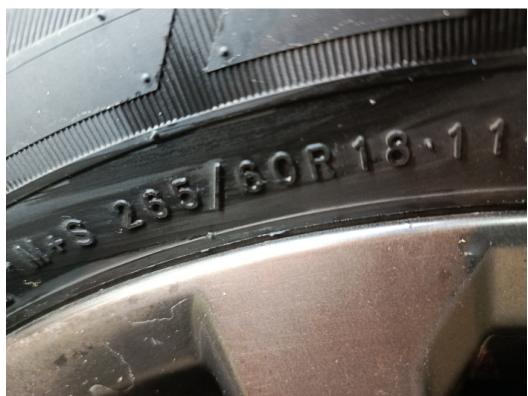
Шины и диски задних колес. Критические замечания
