Диагностическая карта

Mercedes-Benz A-Класс, фиолетовый, VIN: WDD1760421V019093, показания одометра: 122000 км.

Техническая диагностика

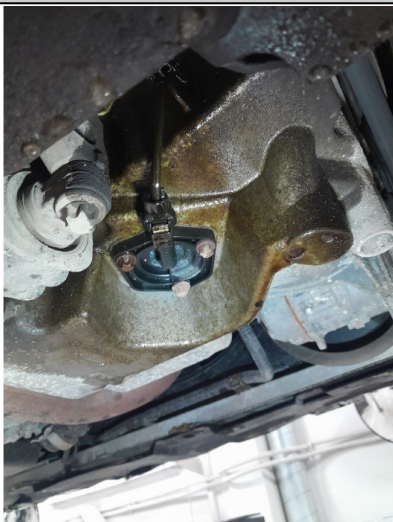
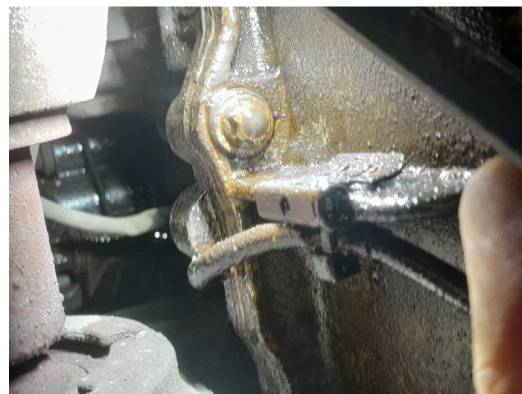
Течь соединений передней крышки ДВС (осмотр снизу)	Обильная течь	Течь моторного масла по корпусу масляного фильтра
Течь соединений турбины (осмотр снизу)	Отсутствует	
Течь соединений переднего редуктора	Отсутствует	
Течь соединений КПП	Запотевание или незначительная течь	Немного запотевший стык двс/ркпп
Течь соединений заднего редуктора	Отсутствует	
Электронные системы автомобиля и электрика		
Сканирование кодов неисправностей системы управления двигателем, Airbag, ABS и т.д.	Системы сканируются нормально, присутствуют активные ошибки	Ошибки по освещению задний правый фонарь
Заводская маркировка на ремнях безопасности.	Присутствует	
Визуальные признаки срабатывания подушек безопасности.	Отсутствуют	
Подтверждение показаний одометра через записи в блоках управления электронных систем.	Пробег подтвержден	
Наличие нестандартного оборудования и деталей (нестандартные провода, нестандартная укладка проводов, нестандартная маркировка на деталях, нестандартное оборудование, газовое оборудование и т.д.)	Отсутствует
