Диагностическая карта

Toyota Land Cruiser, черный, VIN: JTMCV05J304149978, показания одометра: 152165 км.

Техническая диагностика

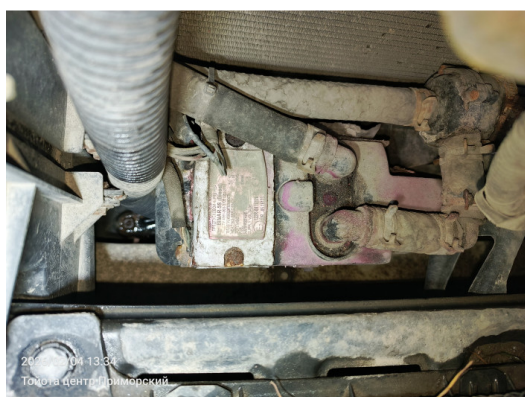
Наличие нестандартного оборудования и деталей (нестандартные провода, нестандартная укладка проводов, нестандартная маркировка на деталях, нестандартное оборудование, газовое оборудование и т.д.)

Работа	Результат	Комментарий
Двигатель и трансмиссия		
Номер двигателя	Читается	
Работа двигателя на холостых, средних и выше средних оборотах (посторонние шумы, неустойчивая работа, дымность).	В норме	
Уровень и состояние масла ДВС	В норме	
Уровень и состояние тормозной жидкости	В норме	
Уровень и состояние охлаждающей жидкости	Не в норме	На уровне MIN
Уровень и состояние жидкости ГУРа	В норме	
Состояние приводных ремней.	Исправен	
Состояние воздушного фильтра двигателя.	В норме	
Работа КПП на стоящем автомобиле.	Передачи включаются нормально	
Работа КПП при тестовой поездке	Передачи включаются нормально	
Работа полного привода на вывешенном автомобиле	Полный привод функционирует	
Течь клапанной крышки	Отсутствует	
Течь прокладки ГБЦ	Отсутствует	
Течь соединений передней крышки ДВС	Отсутствует	
Течь соединений турбины	Отсутствует	
Течь соединений системы кондиционирования	Отсутствует	
Течь соединений систем охлаждения	Запотевание или незначительная течь	Следы антифриза на корпусе нештатного предпускового подогревателя (см фото)

Течь соединений ГУРа	Отсутствует	
Течь соединений топливной системы	Отсутствует	
Течь радиатора охлаждения ДВС	Отсутствует	
Течь радиатора кондиционера	Отсутствует	
Течь радиатора трансмиссии	Отсутствует	
Течь радиатора ГУРа	Отсутствует	
Течи (осмотр снизу): Соединения систем охлаждения, ГУРа, топливной. Соединения передней крышки ДВС, турбины.	Отсутствуют	
Течи: Переднего редуктора, КПП, заднего редуктора.	Отсутствуют	
Электронные системы автомобиля и электрика		
Сканирование кодов неисправностей системы управления двигателем, Airbag, ABS и т.д.	Системы сканируются нормально, присутствуют активные ошибки	B1423 - низкое давление в системе кондиционера. B1442 - неисправность электроцепи сервопривода заслонки рециркуляции климатической системы.
Заводская маркировка на ремнях безопасности.	Присутствует	
Визуальные признаки срабатывания подушек безопасности.	Отсутствуют	
Наличие нештатного оборудования и деталей (нештатные провода, нештатная укладка проводов, нештатная маркировка на деталях, нештатное оборудование, газовое оборудование и т.д.)	Присутствует	Установлен предпусковой подогреватель.
