Диагностическая карта

Datsun mi-DO, черный, VIN: Z8NFAABD0L0033768, показания одометра: 172000 км.

Техническая диагностика

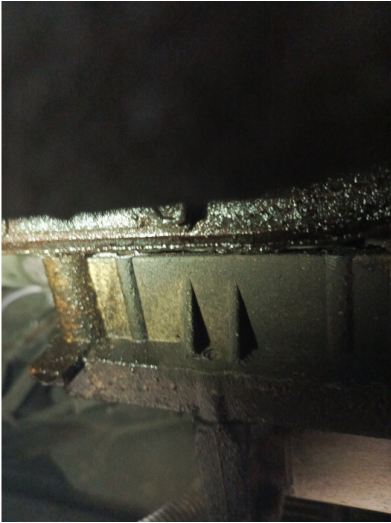
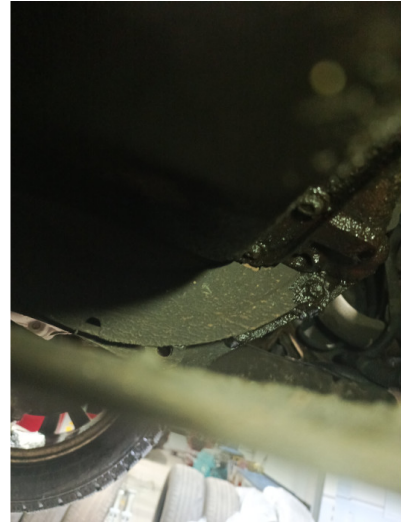
Течь соединений топливной системы	Отсутствует	
Течь радиатора охлаждения ДВС	Отсутствует	
Течь радиатора кондиционера	Отсутствует	
Течь соединений системы охлаждения (осмотр снизу)	Отсутствует	
Течь соединений топливной системы (осмотр снизу)	Отсутствует	
Течь соединений передней крышки ДВС (осмотр снизу)	Обильная течь	
Течь соединений переднего редуктора	Запотевание или незначительная течь	
Течь соединений КПП	Обильная течь	
Течь соединений заднего редуктора	Отсутствует	
Электронные системы автомобиля и электрика		
Сканирование кодов неисправностей системы управления двигателем, Airbag, ABS и т.д.	Системы сканируются нормально, ошибки отсутствуют	
Заводская маркировка на ремнях безопасности.	Присутствует	
Визуальные признаки срабатывания подушек безопасности.	Отсутствуют	
Наличие нестандартного оборудования и деталей (нестандартные провода, нестандартная укладка проводов, нестандартная маркировка на деталях, нестандартное оборудование, газовое оборудование и т.д.)	Отсутствует

Течь соединений передней крышки ДВС (осмотр снизу)

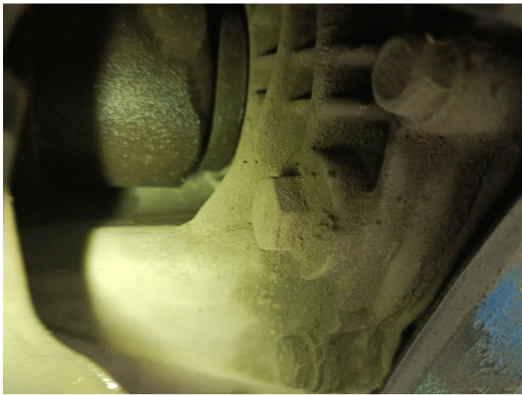
Течь соединений переднего редуктора

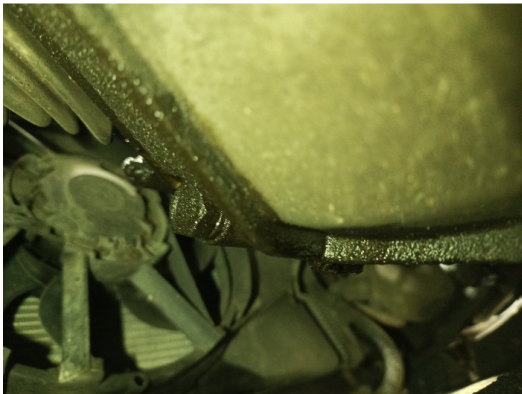
Течь соединений КПП

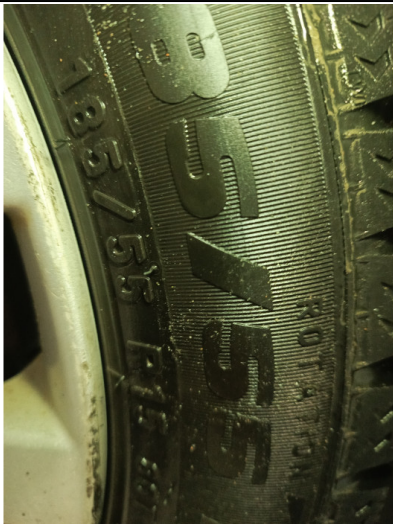
Шины и диски передних колес. Критические замечания и фото размерности

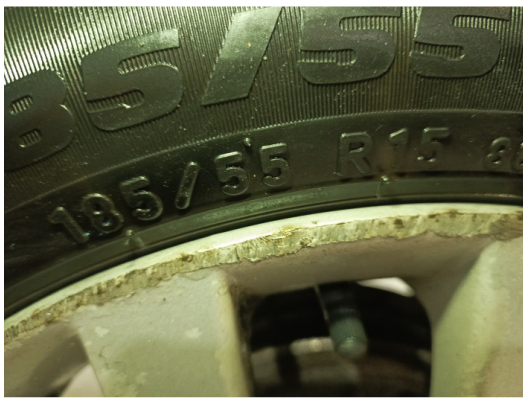
Шины и диски задних колес. Критические замечания

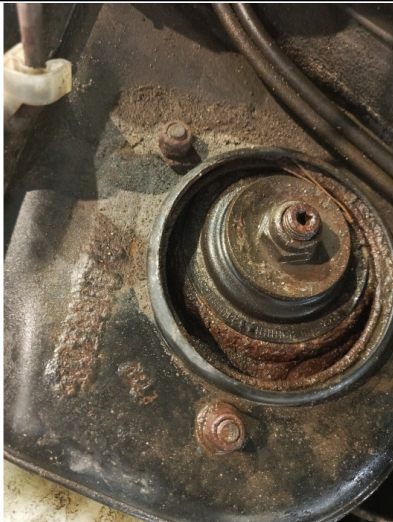
Капот обратная сторона. Чашки левая и правая. Крылья левое и правое. Фронтальная панель/телевизор.
