Диагностическая карта

Lada (BA3) Vesta, Белый, VIN: XTAGFK110MY515514, показания одометра: 95000 км.

Техническая диагностика

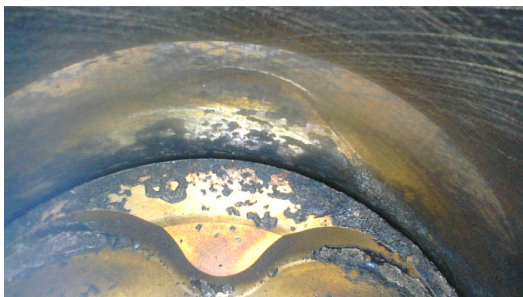
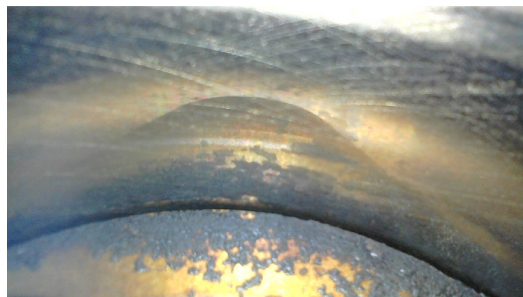
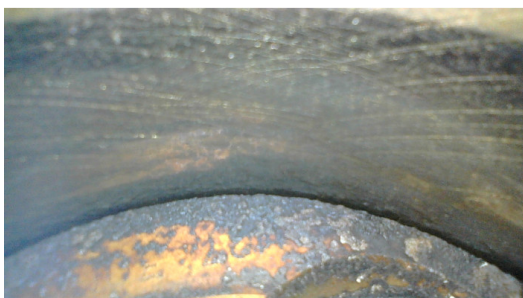
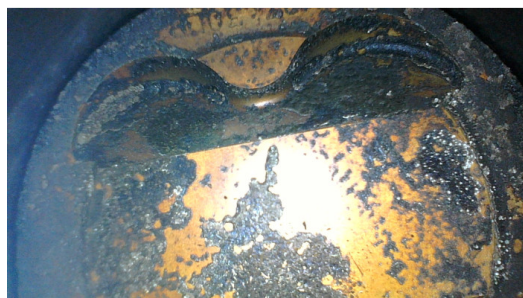
Работа	Результат	Комментарий
Двигатель и трансмиссия		
Номер двигателя	Читается	
Состояние цилиндров. Компрессия.	В пределах нормы	
Состояние цилиндров. Эндоскопия.	Естественный износ, соответствующий показаниям одометра	
Работа двигателя на холостых, средних и выше средних оборотах (посторонние шумы, неустойчивая работа, дымность).	В норме	
Уровень и состояние масла ДВС, тормозной, охлаждающей и жидкости ГУРа.	В норме	
Катушки/провода/свечи зажигания.	Исправны	
Состояние приводных ремней.	Исправен	
Состояние воздушного фильтра двигателя.	В норме	
Работа КПП на стоящем автомобиле.	Передачи включаются нормально	
Работа КПП при тестовой поездке	Передачи включаются нормально	
Течь клапанной крышки	Запотевание или незначительная течь	
Течь прокладки ГБЦ	Отсутствует	
Течь соединений передней крышки ДВС	Отсутствует	
Течь соединений системы кондиционирования	Отсутствует	
Течь соединений систем охлаждения	Отсутствует

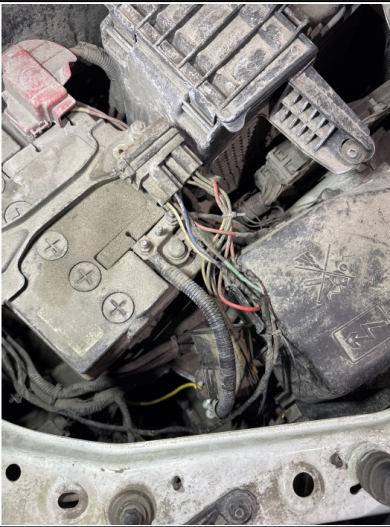
Наличие нестандартного оборудования и деталей (нестандартные провода, нестандартная укладка проводов, нестандартная маркировка на деталях, нестандартное оборудование, газовое оборудование и т.д.)

Течь соединений ГУРа	Отсутствует	
Течь соединений топливной системы	Отсутствует	
Течь радиатора охлаждения ДВС	Отсутствует	
Течь радиатора кондиционера	Отсутствует	
Течь радиатора трансмиссии	Отсутствует	
Течь радиатора ГУРа	Отсутствует	
Течи (осмотр снизу): Соединения систем охлаждения, ГУРа, топливной. Соединения передней крышки ДВС, турбины.	Отсутствуют	
Течи: Переднего редуктора, КПП, заднего редуктора.	Отсутствуют	
Электронные системы автомобиля и электрика		
Сканирование кодов неисправностей системы управления двигателем, Airbag, ABS и т.д.	Системы сканируются нормально, присутствуют ошибки в истории	
Заводская маркировка на ремнях безопасности.	Присутствует	
Визуальные признаки срабатывания подушек безопасности.	Отсутствуют	
Наличие штатного оборудования и деталей (штатные провода, штатная укладка проводов, штатная маркировка на деталях, штатное оборудование, газовое оборудование и т.д.)	Присутствует
