Диагностическая карта

Tank 500, черный, VIN: LGWFF9A69PM614605, показания одометра: 73000 км.

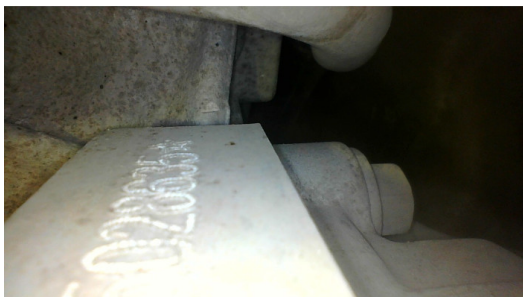
Работа	Результат	Комментарий
Двигатель и трансмиссия		
Номер двигателя	Читается	8635
Работа двигателя на холостых, средних и выше средних оборотах (посторонние шумы, неустойчивая работа, дымность).	В норме	
Уровень и состояние масла ДВС	Не в норме	Масло заменить
Уровень и состояние тормозной жидкости	В норме	
Уровень и состояние охлаждающей жидкости	В норме	
Катушки/провода/свечи зажигания.	Исправны	
Состояние приводных ремней.	Исправен	
Состояние воздушного фильтра двигателя.	Необходима замена	
Работа КПП на стоящем автомобиле.	Передачи включаются нормально	
Работа КПП при тестовой поездке	Передачи включаются нормально	
Работа полного привода на вывешенном автомобиле	Полный привод функционирует	
Течи: клапанная крышка, прокладка ГБЦ, передняя крышка ДВС, турбина, соединения системы кондиционирования, охлаждения, ГУРа, топливной системы, радиаторов охлаждения ДВС, кондиционера, трансмиссии, ГУРа.	Отсутствуют

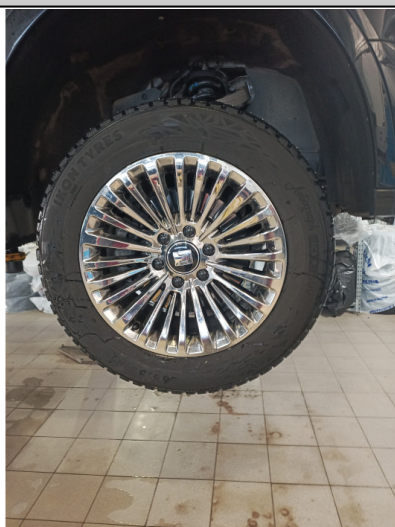
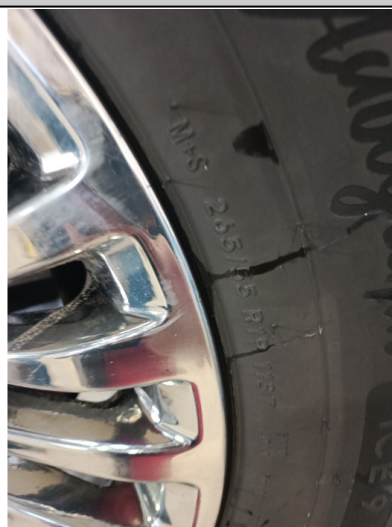
Работа	Результат	Комментарий
Карданный вал, подвесной подшипник.	Исправны	
Втулки и стойки заднего стабилизатора.	Исправны	
Выхлопная система	Исправна	
Шины и диски передних колес. Критические замечания и фото размерности	Отсутствуют	
Шины и диски задних колес. Критические замечания	Отсутствуют	
Осмотр кузовных деталей на подъемнике		
Лонжероны левый и правый, передняя панель.	Исправны, нарушений геометрии нет	
Радиаторы систем охлаждения двигателя, ГУРа, трансмиссии, радиатор кондиционера, опоры ДВС и КПП.	Исправны, нарушений геометрии нет	
Капот обратная сторона. Чашки левая и правая. Крылья левое и правое. Фронтальная панель/телевизор.	Исправно	
Крепление фар и корпус фар левой и правой.	Исправно	
Вспомогательные функции автомобиля		
Освещение салона, стеклоподъемники, регулировка боковых зеркал, сидений, руля. Обогревы заднего стекла, лобового стекла, сидений, руля. Открытие/закрытие двери багажника, люка. Работа мультимедии, кондиционера.	Имеющиеся в данном автомобиле функции исправны
