# Диагностическая карта

Volkswagen Polo, Серебро, VIN: XW8ZZZ61ZCG046676, показания одометра: 217 104 км.

## Техническая диагностика

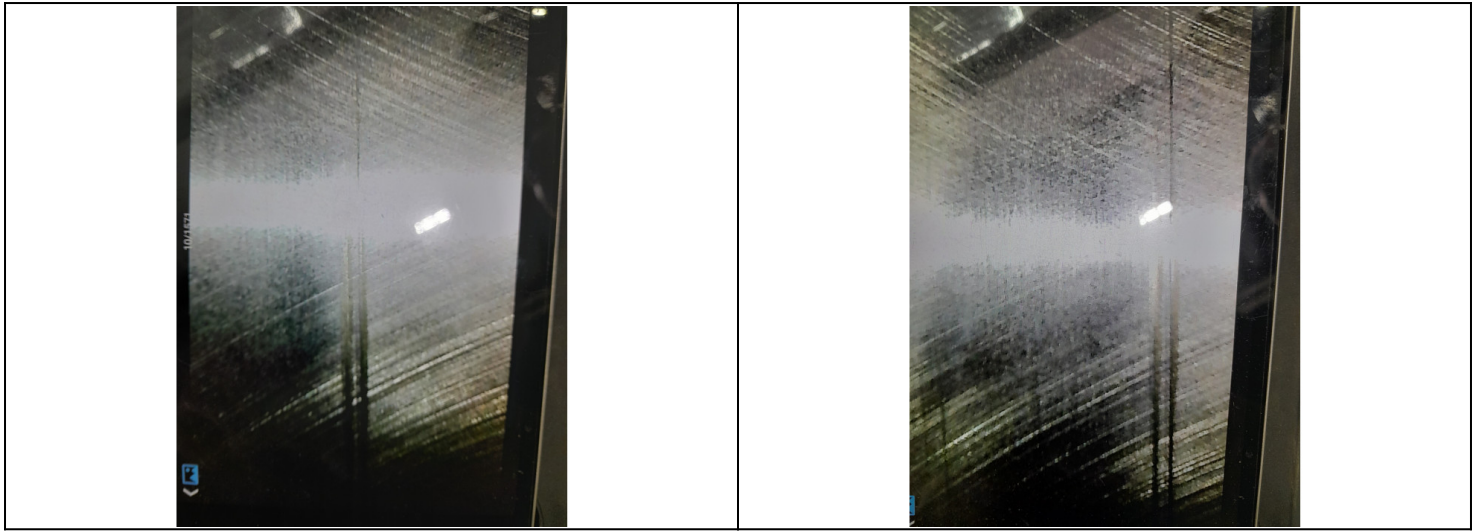
Работа	Результат	Комментарий
<b>Двигатель и трансмиссия</b>		
Номер двигателя	Читается	8615
Состояние цилиндров. Эндоскопия.	Задир в местах перекладки поршня	
Работа двигателя на холостых, средних и выше средних оборотах (посторонние шумы, неустойчивая работа, дымность).	В норме	
Уровень и состояние масла ДВС, тормозной, охлаждающей и жидкости ГУРа.	В норме	
Катушки/провода/свечи зажигания.	Исправны	
Состояние приводных ремней.	Необходима проверка на следующем ТО	Мелкие трещины
Состояние воздушного фильтра двигателя.	В норме	Заменить на ТО
Работа КПП на стоящем автомобиле.	Передачи включаются нормально	
Работа КПП при тестовой поездке	Передачи включаются нормально	
Течи: клапанная крышка, прокладка ГБЦ, передняя крышка ДВС, турбина, соединения системы кондиционирования, охлаждения, ГУРа, топливной системы, радиаторов охлаждения ДВС, кондиционера, трансмиссии, ГУРа.	Отсутствуют	
Течь соединений системы охлаждения (осмотр снизу)	Отсутствует
