Диагностическая карта

Lada (ВАЗ) Niva Travel, черный, VIN: XTA212300P0842094, показания одометра: 39000 км.

Техническая диагностика

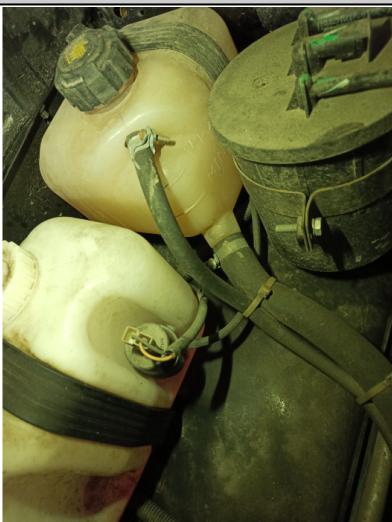
| Работа | Результат | Комментарий |
|--|---|---|
| Уровень и состояние охлаждающей жидкости | Не в норме | Отсутствует в бочке |

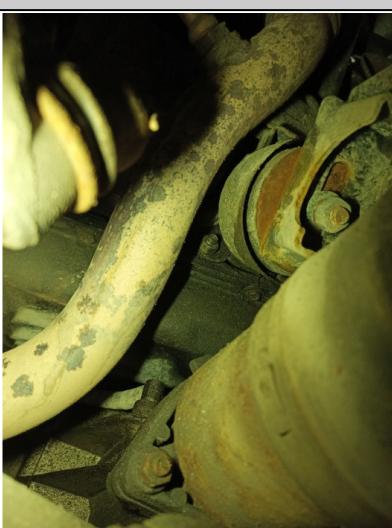
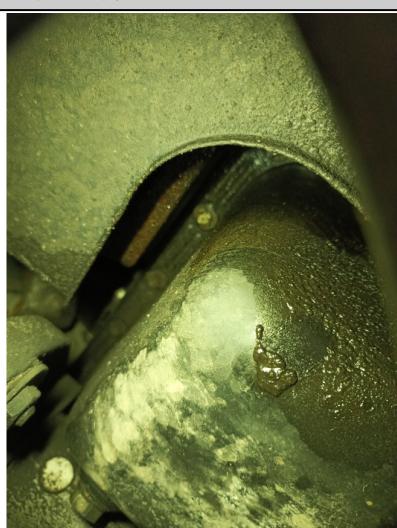
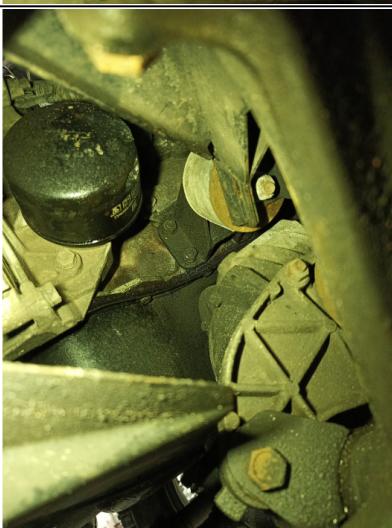
| Работа | Результат | Комментарий |
|--|---|---|
| Течь соединений передней крышки ДВС (осмотр снизу) | Обильная течь | |

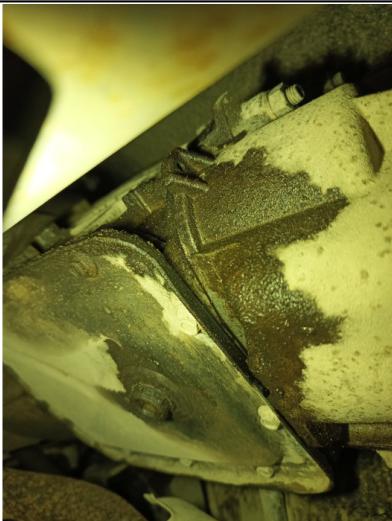
| Работа | Результат | Комментарий |
|--|---|---|
| Течь соединений переднего редуктора | Обильная течь | |

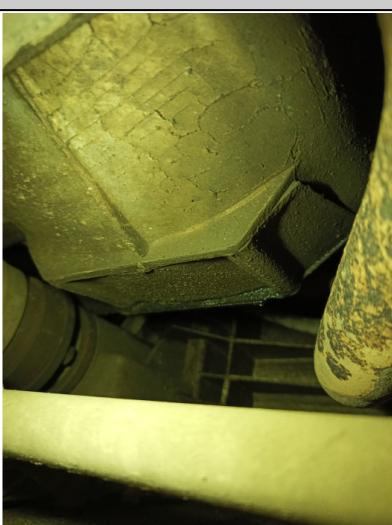
| Работа | Результат | Комментарий |
|--|---|---|
| Течь соединений КПП | Обильная течь | Течь на стыке ДВС и коробки |

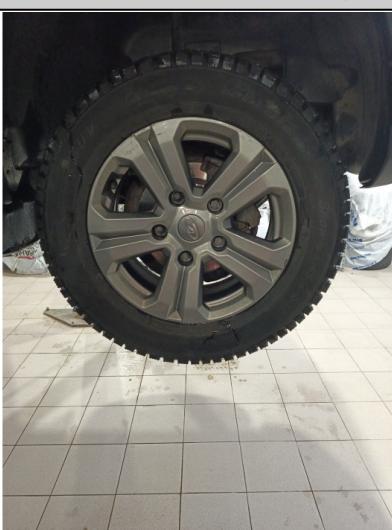
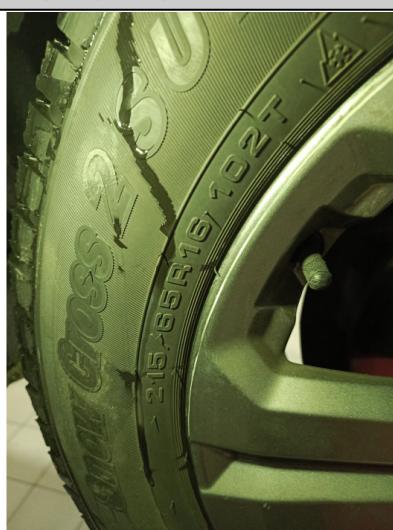
| Работа | Результат | Комментарий |
|--|--|---|
| Шины и диски передних колес. Критические замечания и фото размерности | Отсутствуют | |

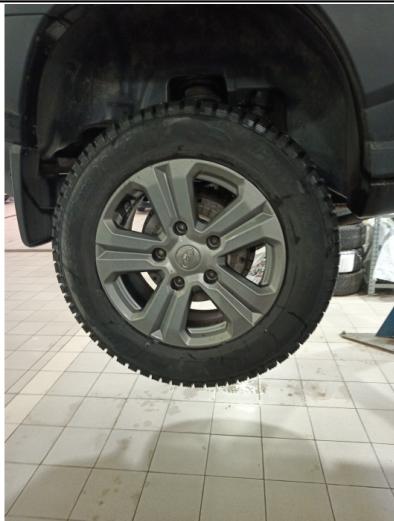
| Работа | Результат | Комментарий |
|--|--|---|
| Шины и диски задних колес. Критические замечания | Отсутствуют | |
