# Диагностическая карта

Nissan Almera, СЕРО-БЕЖЕВЫЙ, VIN: Z8NAJL10061614541, показания одометра: 155010 км.

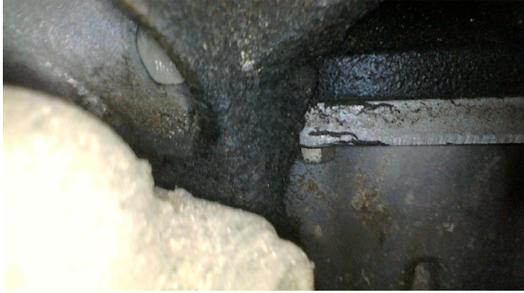
Выхлопная система	Исправна	
Шины и диски передних колес. Критические замечания и фото размерности	Отсутствуют	Зима, шипы.
Шины и диски задних колес. Критические замечания	Отсутствуют	Зима, шипы.
Осмотр кузовных деталей на подъемнике		
Лонжероны левый и правый, передняя панель.	Исправны, нарушений геометрии нет	
Радиаторы систем охлаждения двигателя, ГУРа, трансмиссии, радиатор кондиционера, опоры ДВС и КПП.	Исправны, нарушений геометрии нет	
Капот обратная сторона. Чашки левая и правая. Крылья левое и правое. Фронтальная панель/телевизор.	Исправно	
Крепление фар и корпус фар левой и правой.	Исправно	
Вспомогательные функции автомобиля		
Освещение салона	Исправно	
Стеклоподъемники	Исправны	
Регулировка боковых зеркал	Исправна	
Регулировка сидений	Исправна	Сломаны "салазки" водительского кресла.
Регулировка руля	Исправна	
Обогрев заднего стекла	Исправен	
Открытие/закрытие двери багажника	Исправно	
Работа мультимедии	Исправна
