# Диагностическая карта

Lexus RX, черный, VIN: JTJZA11A302424372, показания одометра: 97184 км.

## Техническая диагностика

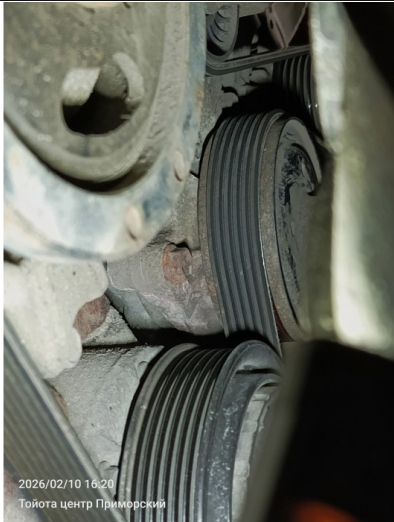
Работа	Результат	Комментарий
Двигатель и трансмиссия		
Номер двигателя	Читается	
Работа двигателя на холостых, средних и выше средних оборотах (посторонние шумы, неустойчивая работа, дымность).	В норме	
Уровень и состояние масла ДВС, тормозной, охлаждающей и жидкости ГУРа.	В норме	
Катушки/провода/свечи зажигания.	Исправны	
Состояние приводных ремней.	Исправен	
Состояние воздушного фильтра двигателя.	В норме	
Работа КПП на стоящем автомобиле.	Передачи включаются нормально	
Работа КПП при тестовой поездке	Передачи включаются нормально	
Течи: клапанная крышка, прокладка ГБЦ, передняя крышка ДВС, турбина, соединения системы кондиционирования, охлаждения, ГУРа, топливной системы, радиаторов охлаждения ДВС, кондиционера, трансмиссии, ГУРа.	Отсутствуют	
Течь соединений системы охлаждения (осмотр снизу)	Запотевание или незначительная течь	Следы антифриза на корпусе помпы
Течь соединений топливной системы (осмотр снизу)	Отсутствует

<p>2026/02/10 15:49 Тойота центр Приморский</p>
Течь соединений системы охлаждения (осмотр снизу)

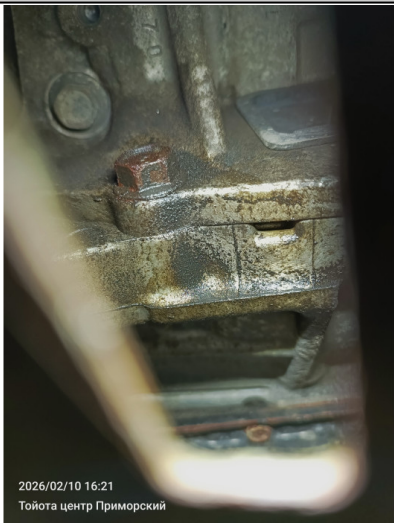
Течь соединений передней крышки ДВС (осмотр снизу)	Запотевание или незначительная течь	Масляное запотевание снизу на стыке ДВС - КПП
Течи: Переднего редуктора, КПП, заднего редуктора.	Отсутствуют	
Электронные системы автомобиля и электрика		
Сканирование кодов неисправностей системы управления двигателем, Airbag, ABS и т.д.	Системы сканируются нормально, ошибки отсутствуют	
Заводская маркировка на ремнях безопасности.	Присутствует	
Визуальные признаки срабатывания подушек безопасности.	Отсутствуют	
Наличие штатного оборудования и деталей (штатные провода, штатная укладка проводов, штатная маркировка на деталях, штатное оборудование, газовое оборудование и т.д.)	Отсутствует	
Состояние АКБ	Хорошее	
Ближний свет	Исправен	
Дальний свет	Исправен	
Корректор фар	Исправен	
Ходовые огни	Исправны	
Габаритные огни передние	Исправны	
Указатели поворотов передние	Исправны	
Противотуманные фары	Исправны	
Парктроник передний	Исправен

<p>2026/02/10 16:28 Тойота центр Приморский</p>	
Течь соединений передней крышки ДВС (осмотр снизу)
