# Диагностическая карта

Toyota Prius, Серебристый, VIN: JTDMK36U405155966, показания одометра: 242662 км.

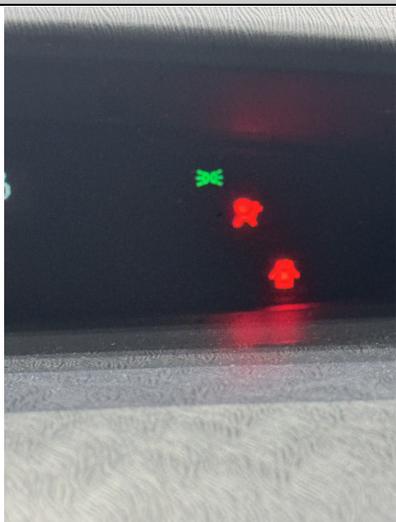
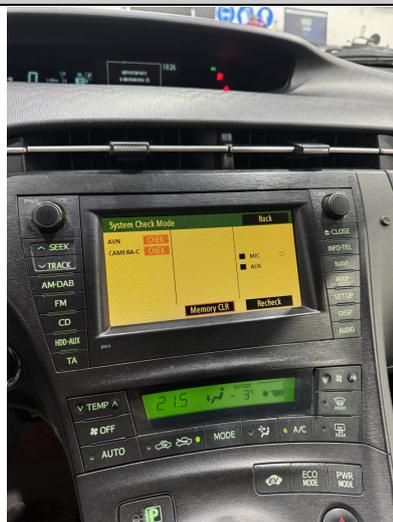
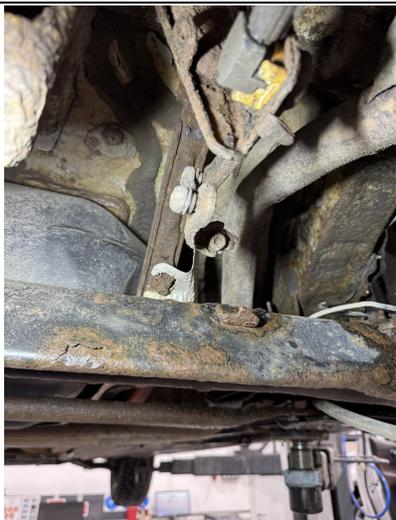
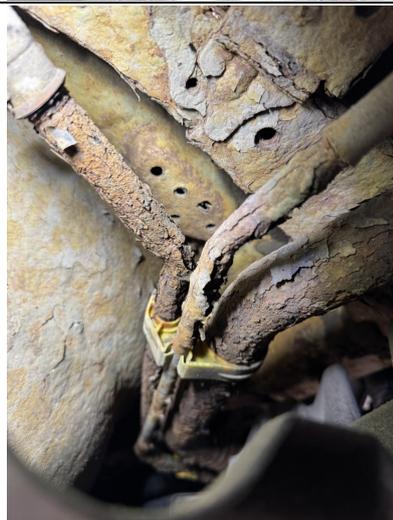
### Дополнительные фото

Кнопки на руле неисправны  
Высоковольтный аккумулятор быстро разряжается  
На экране отсутствует один цвет  
Коррозия топливных трубок  
Оторван датчик положения кузова
