# Диагностическая карта

Mercedes-Benz GLA, Синий, VIN: WDC1569431U001009, показания одометра: 113500 км.

## Техническая диагностика

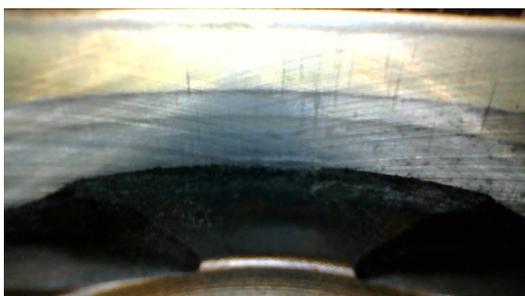
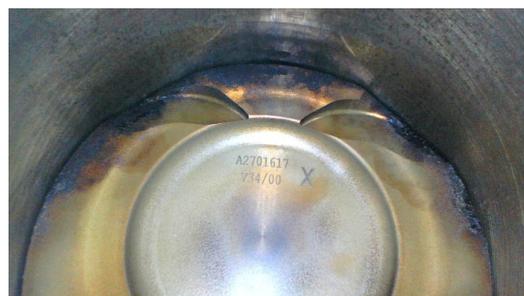
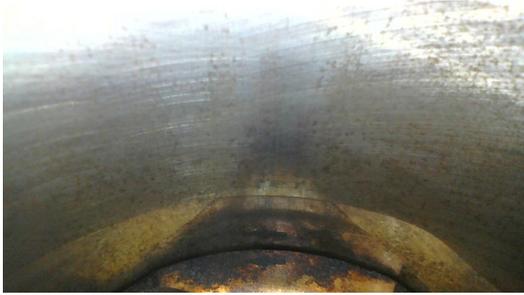
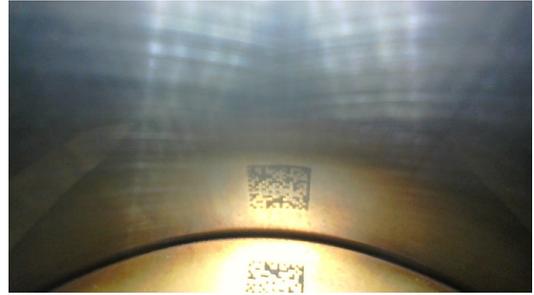
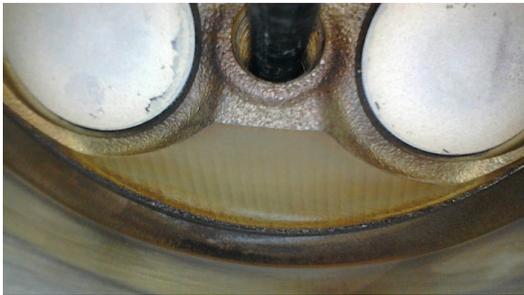
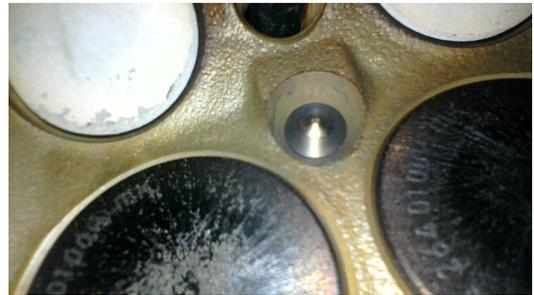
Работа	Результат	Комментарий
<b>Двигатель и трансмиссия</b>		
Номер двигателя	Читается	
Состояние цилиндров. Эндоскопия.	Естественный износ, соответствующий показаниям одометра	
Работа двигателя на холостых, средних и выше средних оборотах (посторонние шумы, неустойчивая работа, дымность).	В норме	
Уровень и состояние масла ДВС, тормозной, охлаждающей и жидкости ГУРа.	В норме	
Катушки/провода/свечи зажигания.	Исправны	
Состояние приводных ремней.	Исправен	
Состояние воздушного фильтра двигателя.	В норме	
Работа КПП на стоящем автомобиле.	Передачи включаются нормально	
Работа КПП при тестовой поездке	Передачи включаются нормально	
Течи: клапанная крышка, прокладка ГБЦ, передняя крышка ДВС, турбина, соединения системы кондиционирования, охлаждения, ГУРа, топливной системы, радиаторов охлаждения ДВС, кондиционера, трансмиссии, ГУРа.	Отсутствуют	
Течи (осмотр снизу): Соединения систем охлаждения, ГУРа, топливной. Соединения передней крышки ДВС, турбины.	Отсутствуют

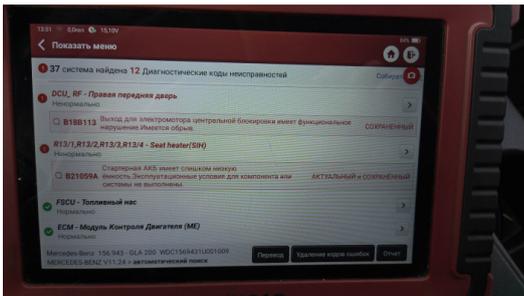
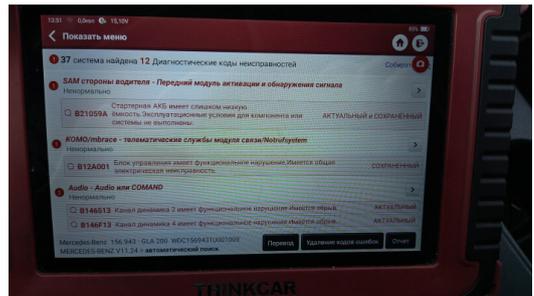
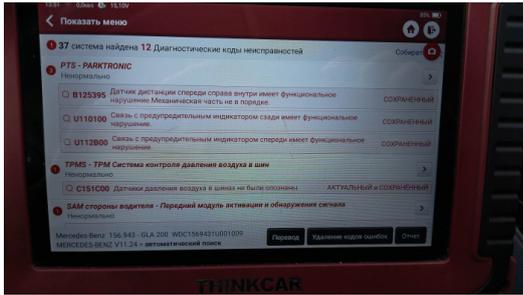
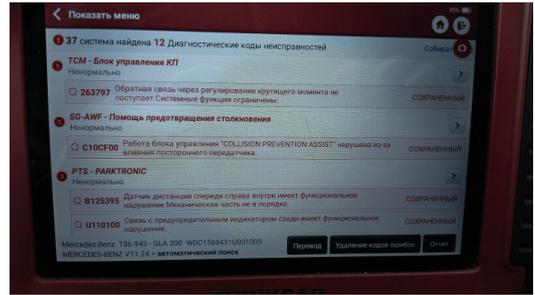
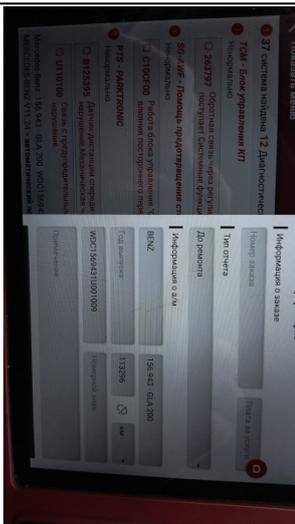
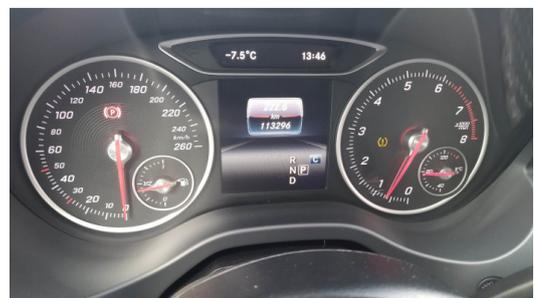
Течи: Переднего редуктора, КПП, заднего редуктора.	Отсутствуют	
<b>Электронные системы автомобиля и электрика</b>		
Сканирование кодов неисправностей системы управления двигателем, Airbag, ABS и т.д.	Системы сканируются нормально, присутствуют активные ошибки	На приборке горит датчик давления шин (отсутствуют датчики давления воздуха в шинах).
Заводская маркировка на ремнях безопасности.	Присутствует	
Визуальные признаки срабатывания подушек безопасности.	Отсутствуют	
Подтверждение показаний одометра через записи в блоках управления электронных систем.	Пробег подтвержден	
Наличие нестандартного оборудования и деталей (нестандартные провода, нестандартная укладка проводов, нестандартная маркировка на деталях, нестандартное оборудование, газовое оборудование и т.д.)	Отсутствует	
Состояние АКБ	Хорошее	
Ближний, дальний свет, корректор фар, ходовые, передние габаритные огни, указатели поворотов, противотуманные фары, передний парктроник, омыватель фар, стеклоочистители и стеклоомыватели лобового и заднего стекол, звуковой сигнал, аварийка.	Имеющиеся в данном автомобиле функции исправны
