Диагностическая карта

Dongfeng AX7, серебристый, VIN: LGJE5FE00JM665751, показания одометра: 247119 км.

Техническая диагностика

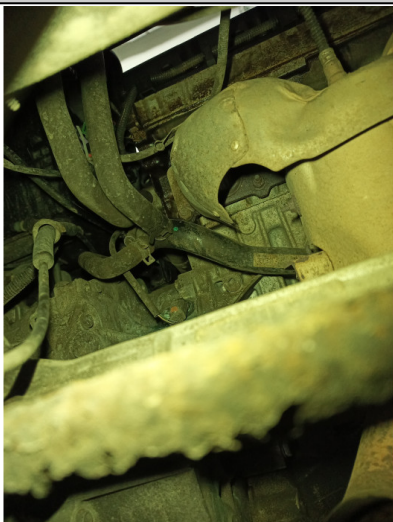
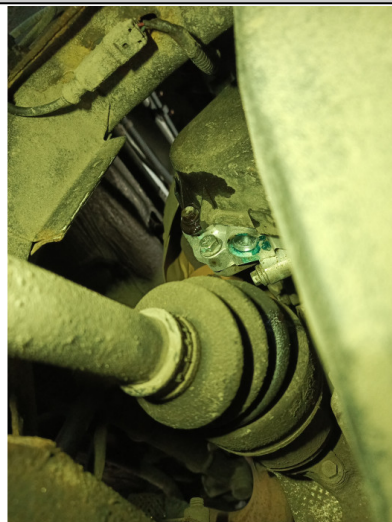
Течь соединений передней крышки ДВС (осмотр снизу)

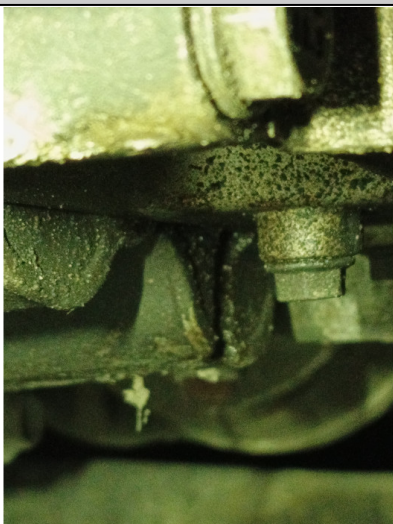
Течь соединений КПП
