Диагностическая карта

Ford EcoSport, Оранжево-красный, VIN: Z6FLXXEHLFK04943, показания одометра: 97832 км.

Техническая диагностика

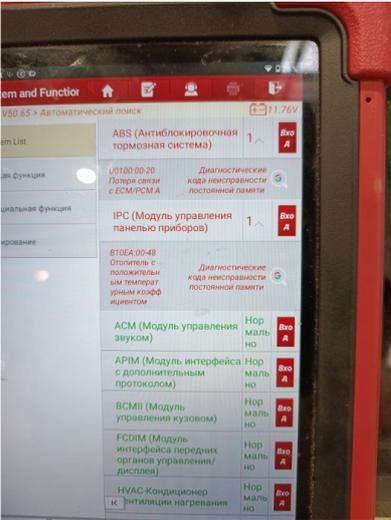
Электронные системы автомобиля и электрика		
Сканирование кодов неисправностей системы управления двигателем, Airbag, ABS и т.д.	Системы сканируются нормально, присутствуют активные ошибки	
Заводская маркировка на ремнях безопасности.	Присутствует	
Визуальные признаки срабатывания подушек безопасности.	Отсутствуют	
Наличие нестандартного оборудования и деталей (нестандартные провода, нестандартная укладка проводов, нестандартная маркировка на деталях, нестандартное оборудование, газовое оборудование и т.д.)	Отсутствует	
Состояние АКБ	Удовлетворительное	
Ближний, дальний свет, корректор фар, ходовые, передние габаритные огни, указатели поворотов, противотуманные фары, передний парктроник, омыватель фар, стеклоочистители и стеклоомыватели лобового и заднего стекол, звуковой сигнал, аварийка.	Имеющиеся в данном автомобиле функции исправны	
Стоп сигнал, задние габаритные огни, подсветка номера, задние противотуманные фонари, указатели поворотов, задний ход, камера заднего вида, задний парктроник.	Имеющиеся в данном автомобиле функции исправны

Сканирование кодов неисправностей системы управления двигателем, Airbag, ABS и т.д.

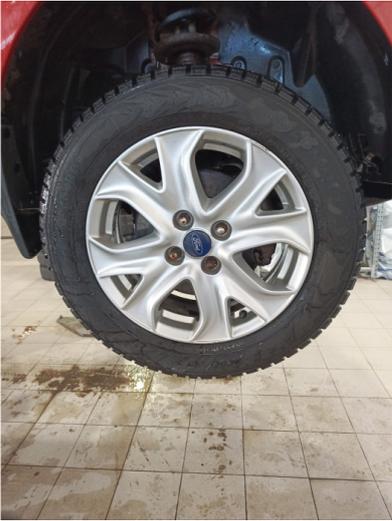
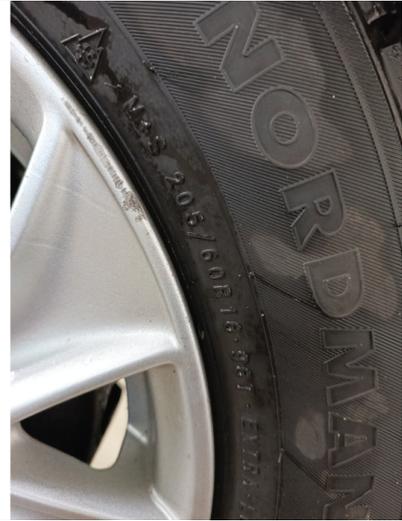
Шины и диски передних колес. Критические замечания и фото размерности

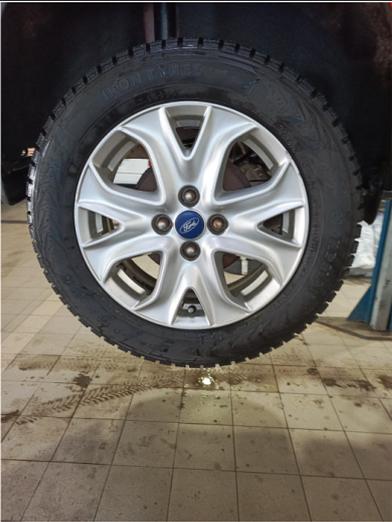
Шины и диски задних колес. Критические замечания
