# Диагностическая карта

Land Rover Discovery, Бежевый, VIN: SALLAAA148A485816, показания одометра: 255 978 км.

## Техническая диагностика

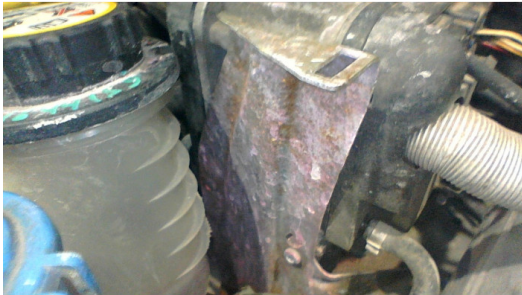
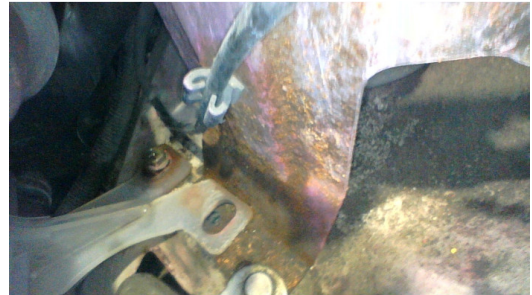
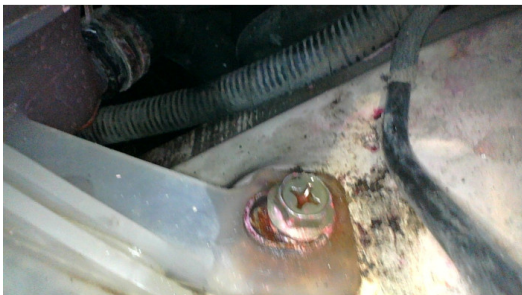
Течь соединений системы охлаждения (осмотр снизу)

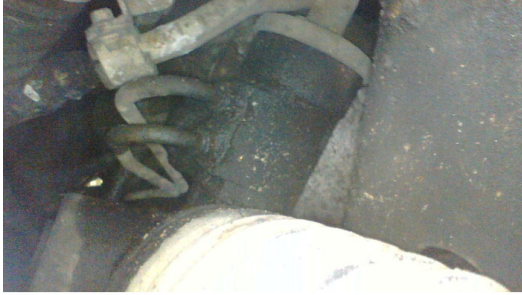
Течь соединений системы ГУРа (осмотр снизу)

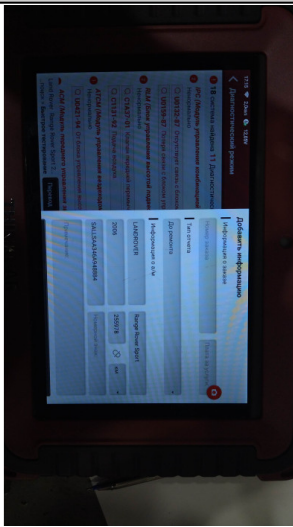
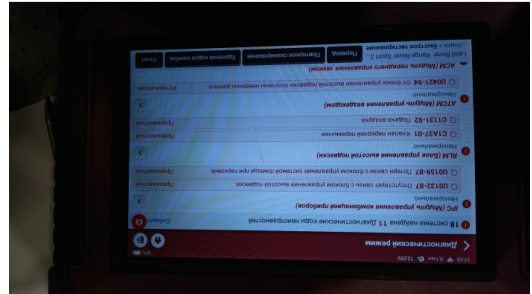
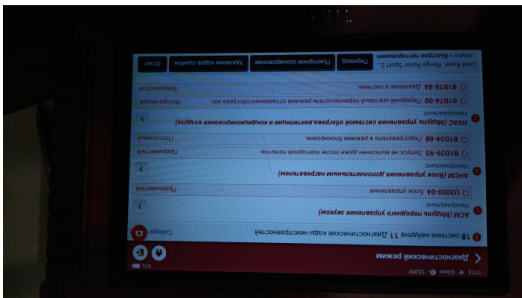
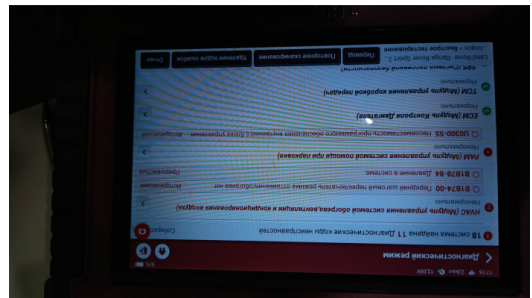
Сканирование кодов неисправностей системы управления двигателем, Airbag, ABS и т.д.

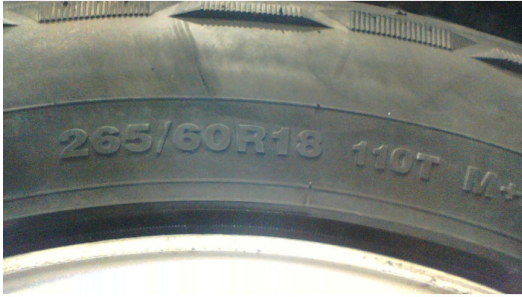
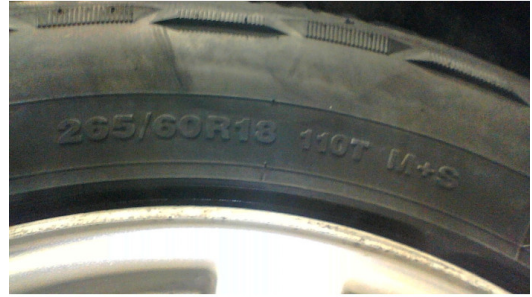
Шины и диски передних колес. Критические замечания и фото размерности
