# Диагностическая карта

Lada (BA3) Vesta SW Cross, белый, VIN: XTAGFK330KY303491, показания одометра: 131212 км.

## Техническая диагностика

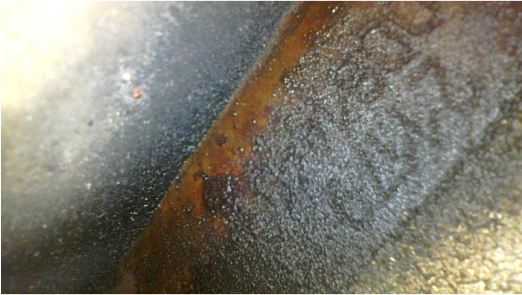
| Номер двигателя | |

| Работа | Результат | Комментарий |
|---|---|---|
| Номер двигателя | Читается | 1440 |

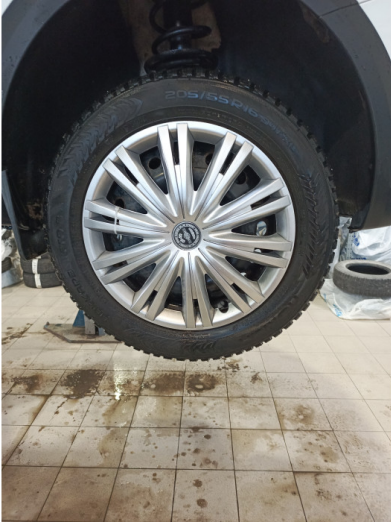
| Номер двигателя | |
|---|--|
| Шины и диски передних колес. Критические замечания и фото размерности | |

| Работа | Результат | Комментарий |
|---|---|---|
| Шины и диски передних колес. Критические замечания и фото размерности | Отсутствуют | |
