Диагностическая карта

VGX U70 Pro, БЕЛЫЙ, VIN: Y3WKFNM38RB690900, показания одометра: 70000 км.

Техническая диагностика

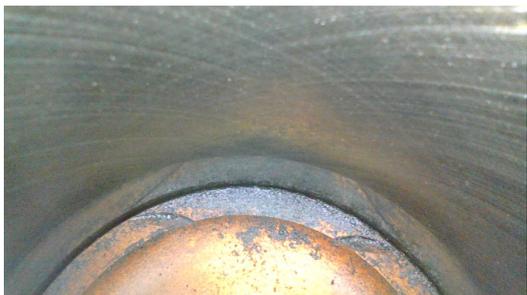
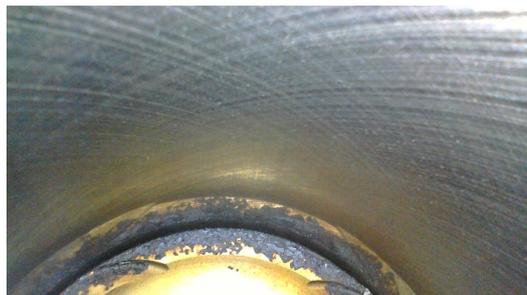
Работа	Результат	Комментарий
Двигатель и трансмиссия		
Номер двигателя	Читается	
Состояние цилиндров. Компрессия.	В пределах нормы	
Состояние цилиндров. Эндоскопия.	Естественный износ, соответствующий показаниям одометра	
Работа двигателя на холостых, средних и выше средних оборотах (посторонние шумы, неустойчивая работа, дымность).	В норме	
Уровень и состояние масла ДВС	Не в норме	Замена
Уровень и состояние тормозной жидкости	В норме	
Уровень и состояние охлаждающей жидкости	В норме	
Катушки зажигания	Исправны	
Свечи зажигания	Есть отклонения	
Состояние приводных ремней.	Исправен	
Состояние воздушного фильтра двигателя.	В норме	
Работа КПП на стоящем автомобиле.	Передачи включаются нормально	
Работа КПП при тестовой поездке	Передачи включаются нормально	
Течь клапанной крышки	Отсутствует	
Течь прокладки ГБЦ	Отсутствует	
Течь соединений передней крышки ДВС	Отсутствует	
Течь соединений турбины	Запотевание или незначительная течь
