# Диагностическая карта

Toyota Camry, ЧЕРНЫЙ, VIN: XW7BN4HKX0S106038, показания одометра: 136276 км.

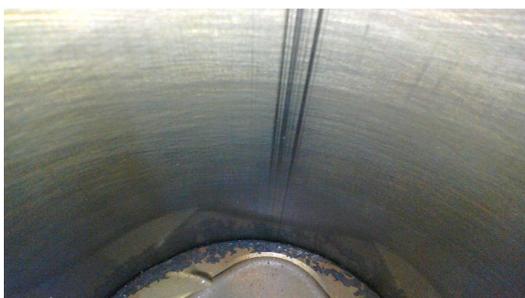
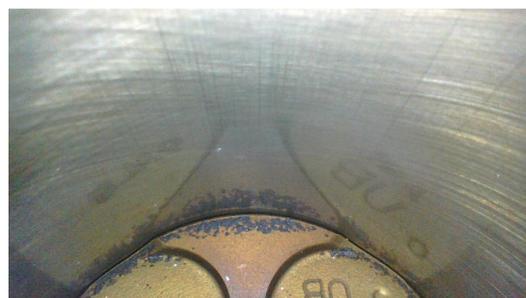
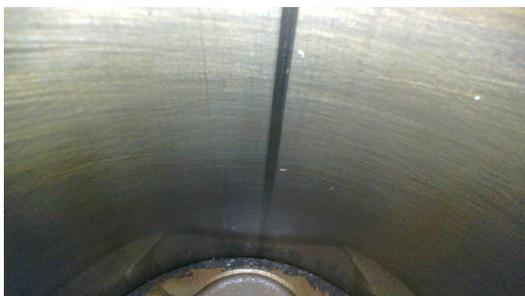
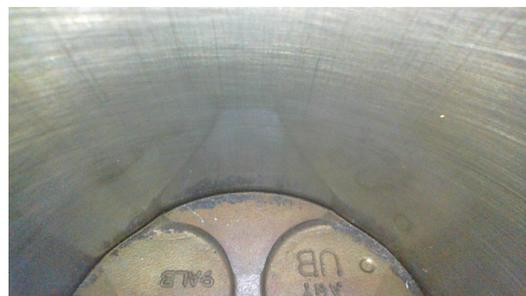
Работа	Результат	Комментарий
<b>Двигатель и трансмиссия</b>		
Номер двигателя	Читается	
Состояние цилиндров. Компрессия.	В пределах нормы	
Состояние цилиндров. Эндоскопия.	Естественный износ, соответствующий показаниям одометра	
Работа двигателя на холостых, средних и выше средних оборотах (посторонние шумы, неустойчивая работа, дымность).	В норме	
Уровень и состояние масла ДВС, тормозной, охлаждающей и жидкости ГУРа.	В норме	
Катушки/провода/свечи зажигания.	Исправны	
Состояние приводных ремней.	Исправен	
Состояние воздушного фильтра двигателя.	В норме	
Работа КПП на стоящем автомобиле.	Передачи включаются нормально	
Работа КПП при тестовой поездке	Передачи включаются нормально	
Течи: клапанная крышка, прокладка ГБЦ, передняя крышка ДВС, турбина, соединения системы кондиционирования, охлаждения, ГУРа, топливной системы, радиаторов охлаждения ДВС, кондиционера, трансмиссии, ГУРа.	Отсутствуют	
Течи (осмотр снизу): Соединения систем охлаждения, ГУРа, топливной. Соединения передней крышки ДВС, турбины.	Отсутствуют

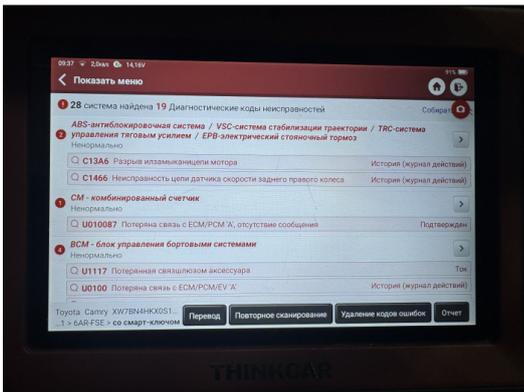
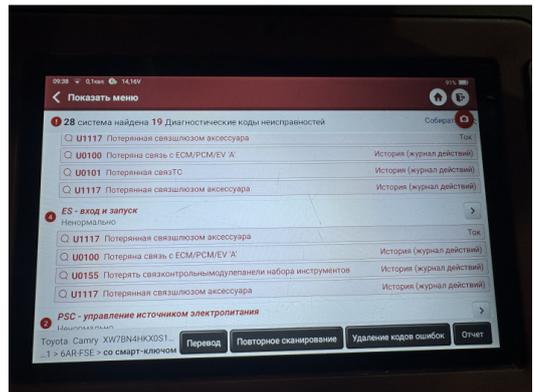
### Сканирование кодов неисправностей системы управления двигателем, Airbag, ABS и т.д.

Течи: Переднего редуктора, КПП, заднего редуктора.	Отсутствуют	
<b>Электронные системы автомобиля и электрика</b>		
Сканирование кодов неисправностей системы управления двигателем, Airbag, ABS и т.д.	Системы сканируются нормально, присутствуют активные ошибки	
Заводская маркировка на ремнях безопасности.	Присутствует	
Визуальные признаки срабатывания подушек безопасности.	Отсутствуют	
Подтверждение показаний одометра через записи в блоках управления электронных систем.	Пробег подтвержден	
Наличие нестандартного оборудования и деталей (нестандартные провода, нестандартная укладка проводов, нестандартная маркировка на деталях, нестандартное оборудование, газовое оборудование и т.д.)	Отсутствует	
Состояние АКБ	Хорошее	
Ближний, дальний свет, корректор фар, ходовые, передние габаритные огни, указатели поворотов, противотуманные фары, передний парктроник, омыватель фар, стеклоочистители и стеклоомыватели лобового и заднего стекол, звуковой сигнал, аварийка.	Имеющиеся в данном автомобиле функции исправны

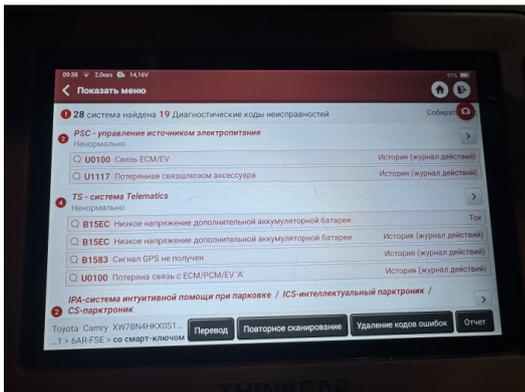
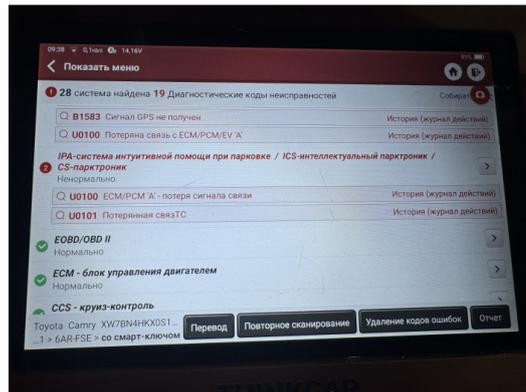
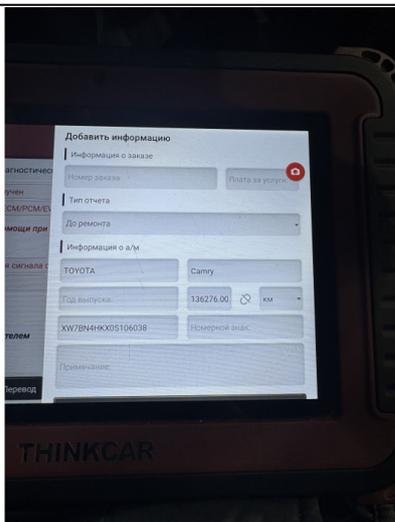
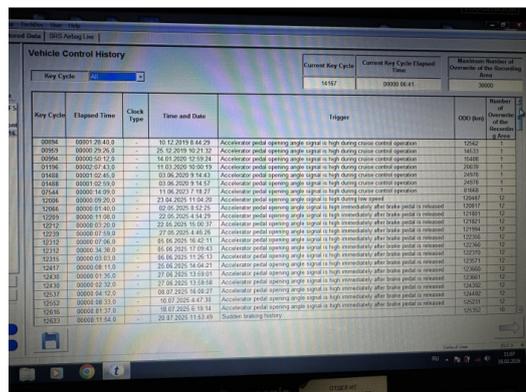
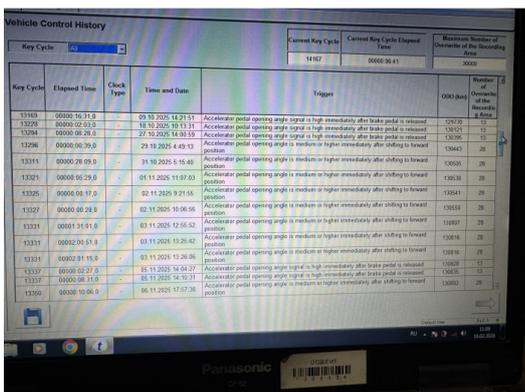
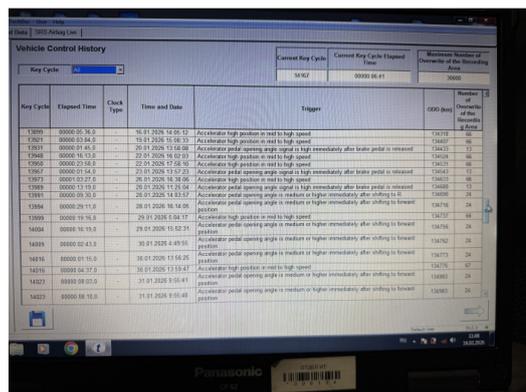
# Сканирование кодов неисправностей системы управления двигателем, Airbag, ABS и т.д.

Key Cycle	Elapsed Time	Check Type	Time and Date	Trigger	Number of Occurrences of the Parameter at the Moment of the Key Cycle
14138	00001:53:26.0	-	13.02.2025 19:29:34	ABS operation history	136227
14138	00001:55:27.0	-	13.02.2025 19:30:36	Accelerator pedal opening angle is medium or higher immediately after shifting to forward position	136228
14138	00000:19:58.0	-	13.02.2025 17:29:00	Stability program history	136271
14138	00001:18:11.0	-	13.02.2025 13:47:45	Accelerator high position in mid to high speed	136168
14140	00000:01:27.0	-	13.02.2025 16:13:56	TSC operation history	136242
14141	00000:00:06.0	-	13.02.2025 16:23:33	Accelerator pedal opening angle is medium or higher immediately after shifting to forward position	136260
14141	00000:00:52.0	-	13.02.2025 16:24:16	TSC operation history	136260
14142	00000:01:01.0	-	13.02.2025 16:13:48	TSC operation history	136212
14144	00000:01:29.0	-	13.02.2025 17:09:41	Accelerator pedal opening angle is medium or higher immediately after shifting to forward position	136279

14145	00000:01:54.0	-	13.02.2025 18:03:48	TSC operation history	136282
14146	00000:00:54.0	-	14.02.2025 9:50:42	TSC operation history	136301
14149	00001:22:15.0	-	14.02.2025 9:59:05	TSC operation history	136319
14151	00000:00:30.0	-	14.02.2025 12:18:29	Accelerator pedal opening angle is medium or higher immediately after shifting to forward position	136323
14151	00000:13:43.0	-	14.02.2025 13:39:39	Accelerator pedal opening angle is high immediately after brake pedal is released	136346
14154	00000:03:37.0	-	14.02.2025 16:39:31	Accelerator high position in mid to high speed	136184
14154	00000:01:36.0	-	14.02.2025 17:01:39	TSC operation history	136218
14160	00000:04:49.0	-	16.02.2025 19:38:15	TSC operation history	136218
14163	00000:02:27.0	-	16.02.2025 8:11:16	Accelerator pedal opening angle is medium or higher immediately after shifting to R	136211
