# Диагностическая карта

Mazda 3, Красный, VIN: JMZBM54A801500472, показания одометра: 167147 км.

## Техническая диагностика

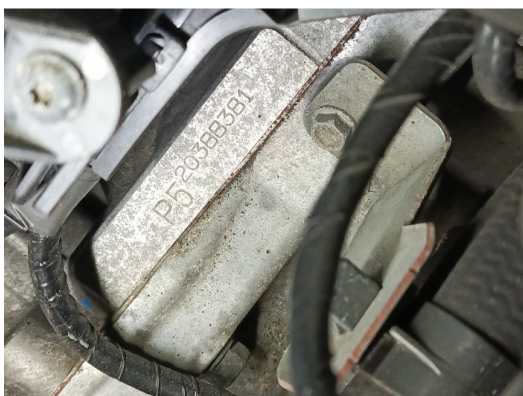
Течь соединений переднего редуктора	Отсутствует	
Течь соединений КПП	Запотевание или незначительная течь	
Течь соединений заднего редуктора	Отсутствует	
<b>Электронные системы автомобиля и электрика</b>		
Сканирование кодов неисправностей системы управления двигателем, Airbag, ABS и т.д.	Системы сканируются нормально, ошибки отсутствуют	
Заводская маркировка на ремнях безопасности.	Присутствует	
Визуальные признаки срабатывания подушек безопасности.	Отсутствуют	
Наличие нестандартного оборудования и деталей (нестандартные провода, нестандартная укладка проводов, нестандартная маркировка на деталях, нестандартное оборудование, газовое оборудование и т.д.)	Отсутствует	
Состояние АКБ	Хорошее	
Ближний, дальний свет, корректор фар, ходовые, передние габаритные огни, указатели поворотов, противотуманные фары, передний парктроник, омыватель фар, стеклоочистители и стеклоомыватели лобового и заднего стекла, звуковой сигнал, аварийка.	Имеющиеся в данном автомобиле функции исправны
