Диагностическая карта

Hyundai Solaris, серебристый, VIN: Z94CT41DBHR551459, показания одометра: 163570 км.

Техническая диагностика

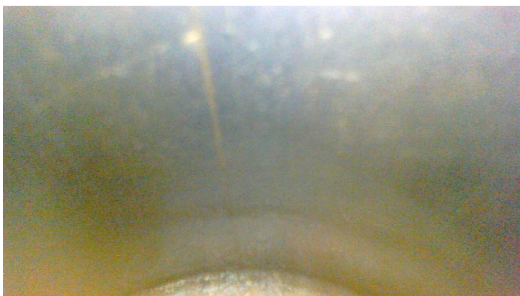
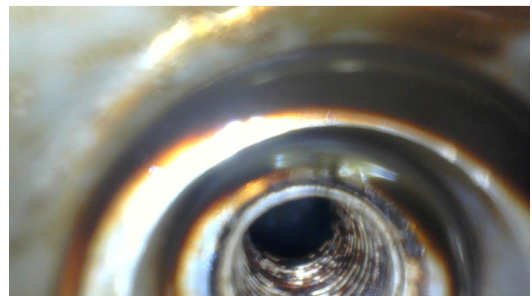
Работа	Результат	Комментарий
Двигатель и трансмиссия		
Номер двигателя	Читается	
Состояние цилиндров. Компрессия.	В пределах нормы	13 ; 11 ; 12 ; 13.
Состояние цилиндров. Эндоскопия.	Удовлетворительное	
Работа двигателя на холостых, средних и выше средних оборотах (посторонние шумы, неустойчивая работа, дымность).	В норме	
Уровень и состояние масла ДВС	В норме	
Уровень и состояние тормозной жидкости	В норме	
Уровень и состояние охлаждающей жидкости	Не в норме	Ниже минимума.
Уровень и состояние жидкости ГУРа	В норме	
Катушки/провода/свечи зажигания.	Исправны	
Состояние приводных ремней.	Исправен	
Состояние воздушного фильтра двигателя.	В норме	
Работа КПП на стоящем автомобиле.	Передачи включаются нормально	
Работа КПП при тестовой поездке	Передачи включаются нормально	
Течь клапанной крышки	Запотевание или незначительная течь	
Течь прокладки ГБЦ	Отсутствует	
Течь соединений передней крышки ДВС	Запотевание или незначительная течь

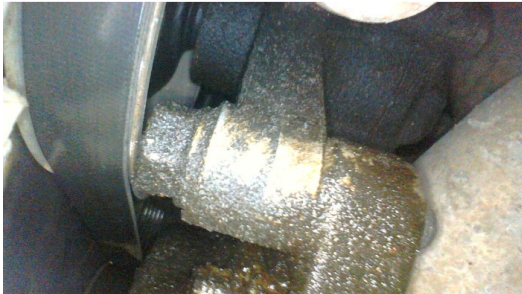
Течь соединений системы кондиционирования	Отсутствует	
Течь соединений систем охлаждения	Отсутствует	
Течь соединений ГУРа	Запотевание или незначительная течь	
Течь соединений топливной системы	Отсутствует	
Течь радиатора охлаждения ДВС	Отсутствует	
Течь радиатора кондиционера	Отсутствует	
Течь радиатора трансмиссии	Отсутствует	
Течь радиатора ГУРа	Отсутствует	
Течь соединений системы охлаждения (осмотр снизу)	Отсутствует	
Течь соединений системы ГУРа (осмотр снизу)	Запотевание или незначительная течь	
Течь соединений топливной системы (осмотр снизу)	Отсутствует	
Течь соединений передней крышки ДВС (осмотр снизу)	Запотевание или незначительная течь	
Течь соединений переднего редуктора	Отсутствует	
Течь соединений КПП	Запотевание или незначительная течь	Сальник правого привода.
Течь соединений заднего редуктора	Отсутствует	
Электронные системы автомобиля и электрика		
Сканирование кодов неисправностей системы управления двигателем, Airbag, ABS и т.д.	Системы сканируются нормально, ошибки отсутствуют
