Диагностическая карта

Mazda CX-9, синий, VIN: RUMTBWEUYA01001462, показания одометра: 104000 км.

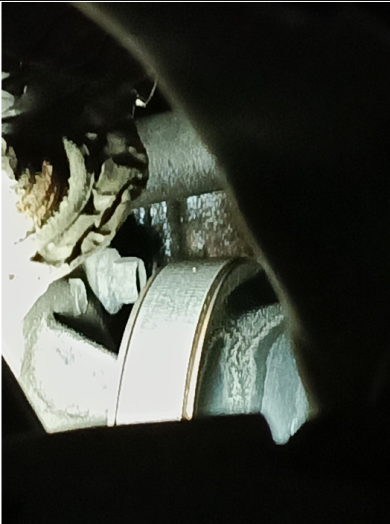
Течь соединений передней крышки ДВС (осмотр снизу)	Запотевание или незначительная течь	
Течь соединений турбины (осмотр снизу)	Отсутствует	
Течи: Переднего редуктора, КПП, заднего редуктора.	Отсутствуют	
Электронные системы автомобиля и электрика		
Сканирование кодов неисправностей системы управления двигателем, Airbag, ABS и т.д.	Системы сканируются нормально, присутствуют активные ошибки	
Заводская маркировка на ремнях безопасности.	Присутствует	
Визуальные признаки срабатывания подушек безопасности.	Отсутствуют	
Наличие нестандартного оборудования и деталей (нестандартные провода, нестандартная укладка проводов, нестандартная маркировка на деталях, нестандартное оборудование, газовое оборудование и т.д.)	Отсутствует	
Состояние АКБ	Необходима замена	
Ближний, дальний свет, корректор фар, ходовые, передние габаритные огни, указатели поворотов, противотуманные фары, передний парктроник, омыватель фар, стеклоочистители и стеклоомыватели лобового и заднего стекол, звуковой сигнал, аварийка.	Имеющиеся в данном автомобиле функции исправны

Течь соединений передней крышки ДВС (осмотр снизу)
