Диагностическая карта

Lada (BA3) Granta, белый, VIN: ХТА219170L0349710, показания одометра: 64114 км.

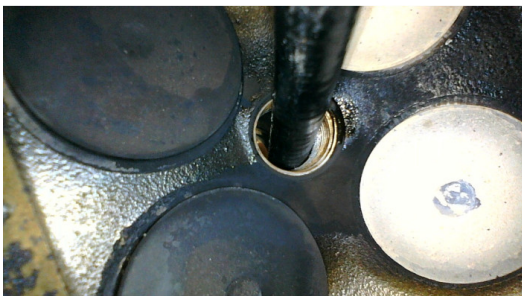
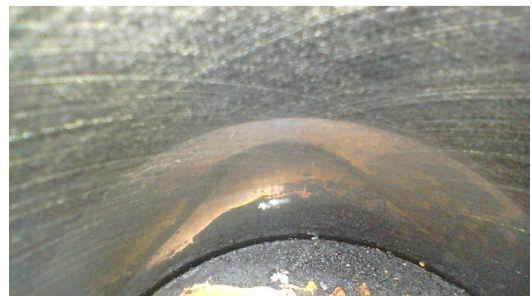
Работа	Результат	Комментарий
Двигатель и трансмиссия		
Номер двигателя	Читается	
Состояние цилиндров. Компрессия.	В пределах нормы	12 - 13.
Состояние цилиндров. Эндоскопия.	Естественный износ, соответствующий показаниям одометра	
Работа двигателя на холостых, средних и выше средних оборотах (посторонние шумы, неустойчивая работа, дымность).	В норме	
Уровень и состояние масла ДВС, тормозной, охлаждающей и жидкости ГУРа.	В норме	
Катушки/провода/свечи зажигания.	Исправны	
Состояние приводных ремней.	Исправен	
Состояние воздушного фильтра двигателя.	В норме	
Работа КПП на стоящем автомобиле.	Передачи включаются нормально	
Работа КПП при тестовой поездке	Передачи включаются нормально	
Течь клапанной крышки	Запотевание или незначительная течь	
Течь прокладки ГБЦ	Отсутствует	
Течь соединений передней крышки ДВС	Отсутствует	
Течь соединений системы кондиционирования	Отсутствует	
Течь соединений систем охлаждения	Отсутствует
