Диагностическая карта

Lada (BA3) Granta, коричневый, VIN: ХТА219470N0206615, показания одометра: 74830 км.

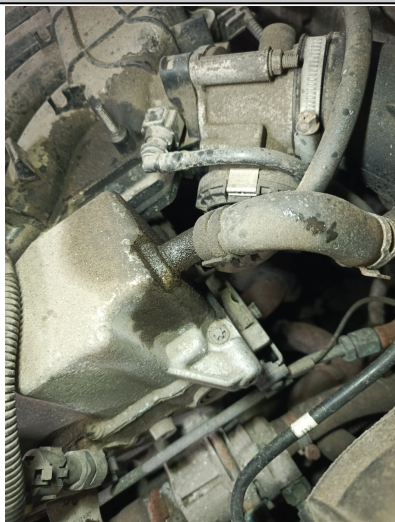
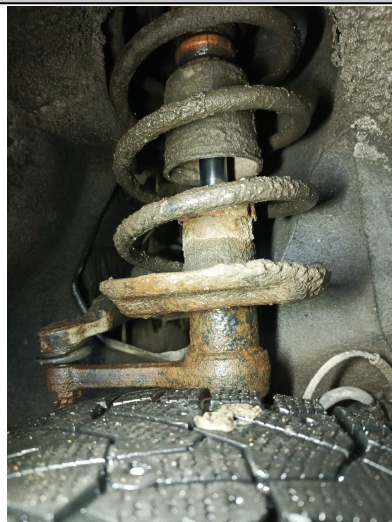
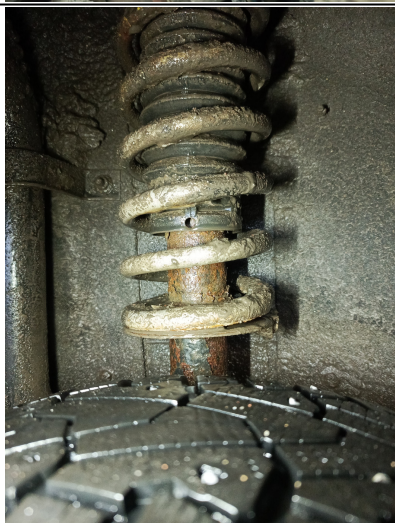
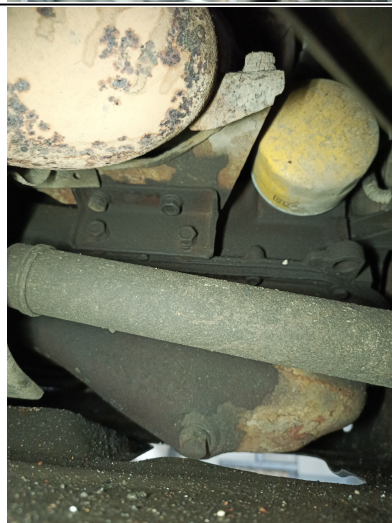
Дополнительные фото

Номер двигателя 211274779995, трещина на лобовом стекле, поддон в старом масле скорее-всего после замены фильтра замыть проверить

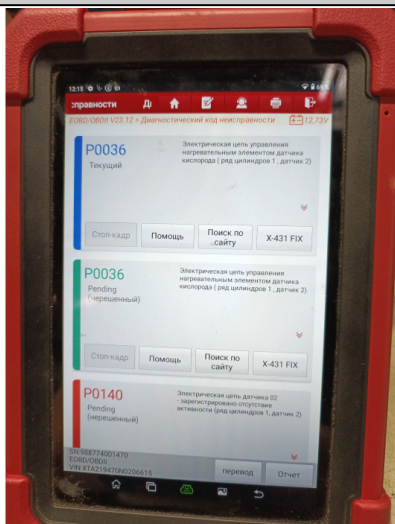
| Работа | Результат | Комментарий |
|---|---|---|
| Сканирование кодов неисправностей системы управления двигателем, Airbag, ABS и т.д. | Системы сканируются нормально, присутствуют активные ошибки | |

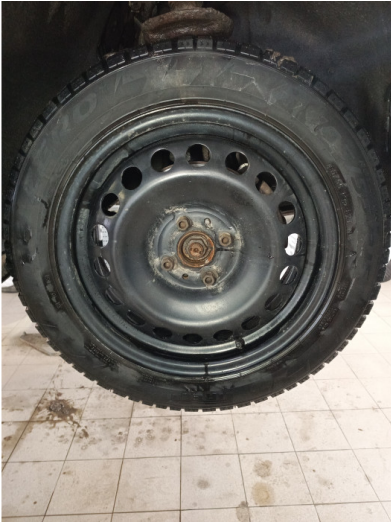
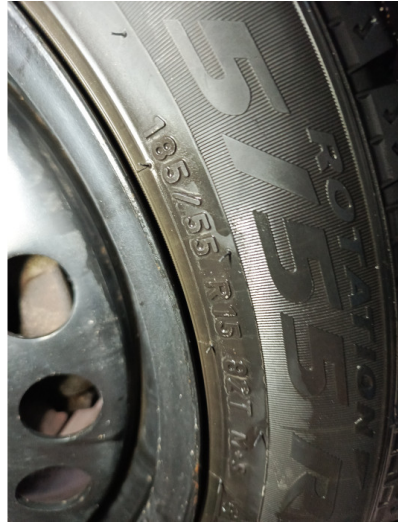
| Работа | Результат | Комментарий |
|--|--|---|
| Шины и диски передних колес. Критические замечания и фото размерности | Отсутствуют | |

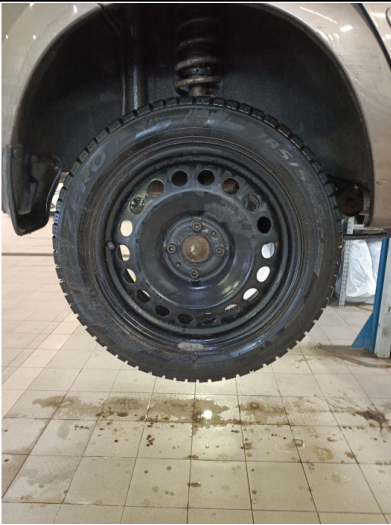
| Работа | Результат | Комментарий |
|--|--|---|
| Шины и диски задних колес. Критические замечания | Отсутствуют | |
