Диагностическая карта

Kia Rio, Серебристый, VIN: Z94CB51BBHR094306, показания одометра: 89346 км.

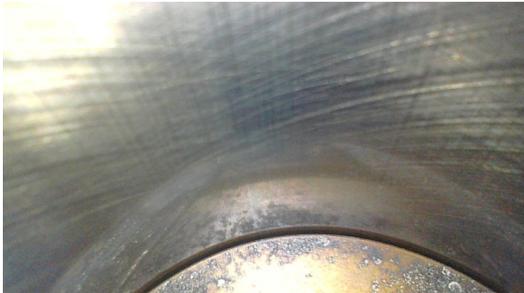
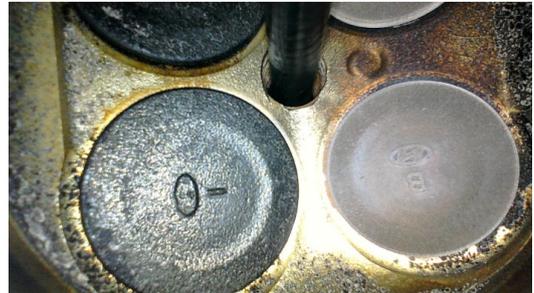
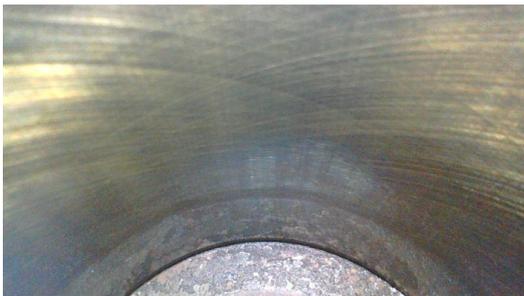
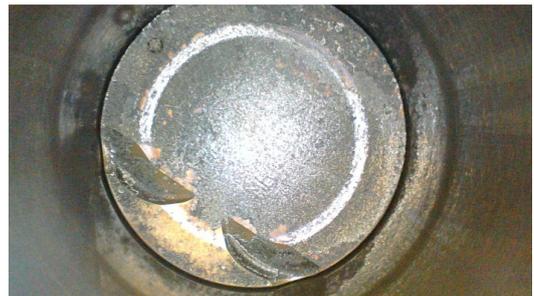
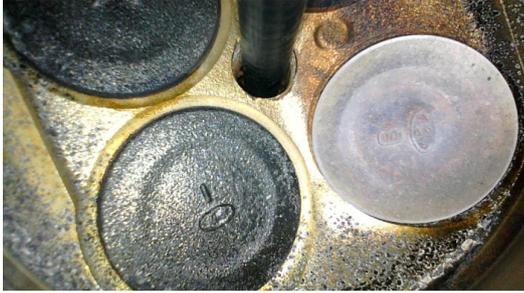
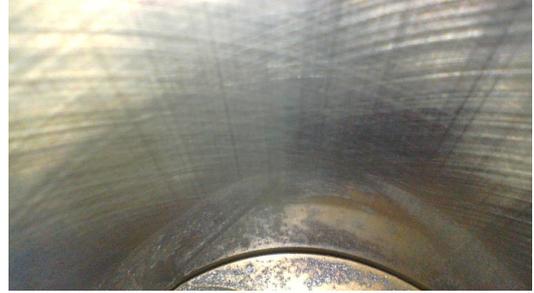
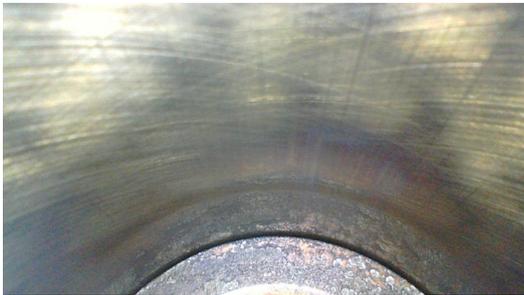
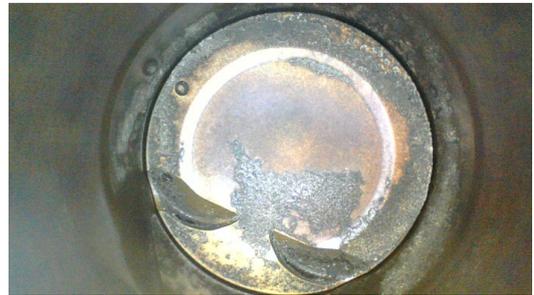
Работа	Результат	Комментарий
Двигатель и трансмиссия		
Номер двигателя	Читается	
Состояние цилиндров. Компрессия.	В пределах нормы	
Состояние цилиндров. Эндоскопия.	Естественный износ, соответствующий показаниям одометра	
Работа двигателя на холостых, средних и выше средних оборотах (посторонние шумы, неустойчивая работа, дымность).	В норме	
Уровень и состояние масла ДВС, тормозной, охлаждающей и жидкости ГУРа.	В норме	
Катушки/провода/свечи зажигания.	Исправны	
Состояние приводных ремней.	Необходима проверка на следующем ТО	
Состояние воздушного фильтра двигателя.	В норме	
Работа КПП на стоящем автомобиле.	Передачи включаются нормально	
Работа КПП при тестовой поездке	Передачи включаются нормально	
Течь клапанной крышки	Отсутствует	
Течь прокладки ГБЦ	Отсутствует	
Течь соединений передней крышки ДВС	Запотевание или незначительная течь	
Течь соединений системы кондиционирования	Отсутствует	
Течь соединений систем охлаждения	Отсутствует

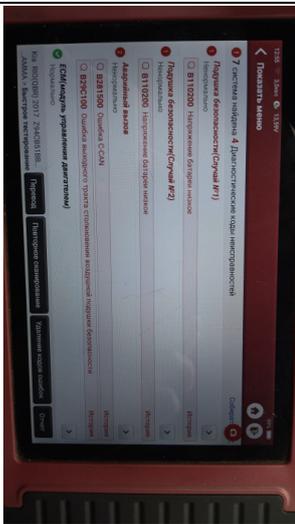
Работа	Результат	Комментарий
Сканирование кодов неисправностей системы управления двигателем, Airbag, ABS и т.д.	Системы сканируются нормально, присутствуют ошибки в истории	
Заводская маркировка на ремнях безопасности.	Присутствует	
Визуальные признаки срабатывания подушек безопасности.	Отсутствуют	
Наличие нестандартного оборудования и деталей (нестандартные провода, нестандартная укладка проводов, нестандартная маркировка на деталях, нестандартное оборудование, газовое оборудование и т.д.)	Отсутствует	
Состояние АКБ	Хорошее	
Ближний свет	Исправен	
Дальний свет	Исправен	
Корректор фар	Исправен	
Ходовые огни	Исправны	
Габаритные огни передние	Неисправны	Оба.
Указатели поворотов передние	Исправны	
Противотуманные фары	Исправны	
Стеклоочиститель лобового стекла	Исправен	
Стеклоомыватель лобового стекла	Исправен	
Стеклоочиститель заднего стекла	Исправен	
Стеклоомыватель заднего стекла	Исправен	
Звуковой сигнал	Исправен

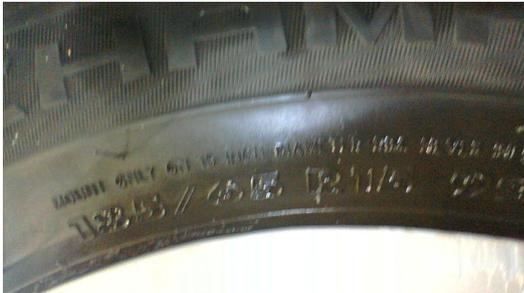
Наружный ШРУС переднего левого колеса	Исправен	
Внутренний ШРУС переднего левого колеса	Исправен	
Диск колесный передний левый	Исправен	
Шина переднего левого колеса	Исправна	
Шаровая(ые) опора(ы) и сайлентблоки переднего правого рычага. ШРУС передний правый наружный и внутренний.	Исправны	
Задние амортизаторы, пыльники и отбойники амортизаторов, пружины	Исправны	
Шарниры и сайлентблоки заднего левого рычага. ШРУС задний левый наружный и внутренний.	Исправны	
Шарниры и сайлентблоки заднего правого рычага. ШРУС задний правый наружный и внутренний.	Исправны	
Втулки и стойки переднего стабилизатора. Рулевая рейка и рулевой вал. Сайлентблоки переднего подрамника.	Исправны	
Карданный вал, подвесной подшипник.	Исправны	
Выхлопная система	Исправна	
Шины и диски передних колес. Критические замечания и фото размерности	Отсутствуют	Зима, шипы.
Шины и диски задних колес. Критические замечания	Отсутствуют	Зима, шипы.
