Диагностическая карта

EXEED TXL, Белый, VIN: LVTDD24B9ND330781, показания одометра: 78021 км.

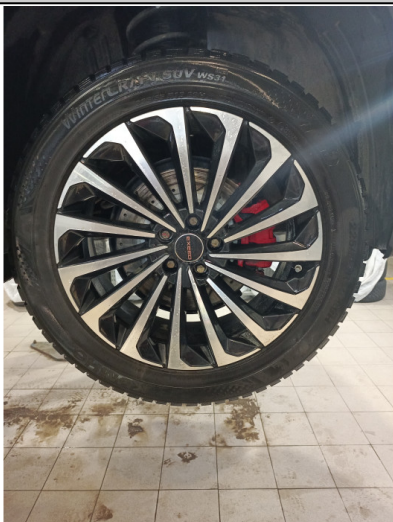
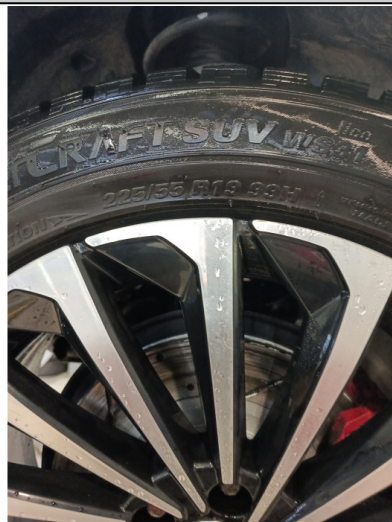
Шины и диски передних колес. Критические замечания и фото размерности

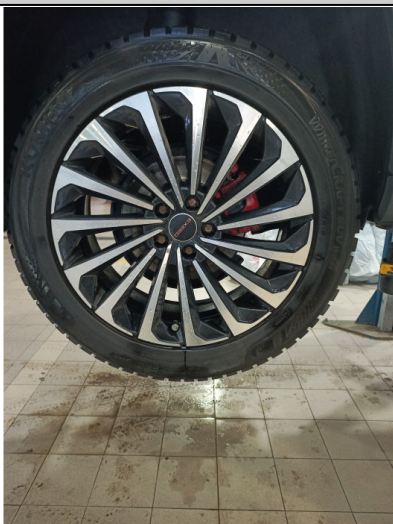
Шины и диски задних колес. Критические замечания
