# Диагностическая карта

BMW X4, белый, VIN: X4XXW194900P58768, показания одометра: 144400 км.

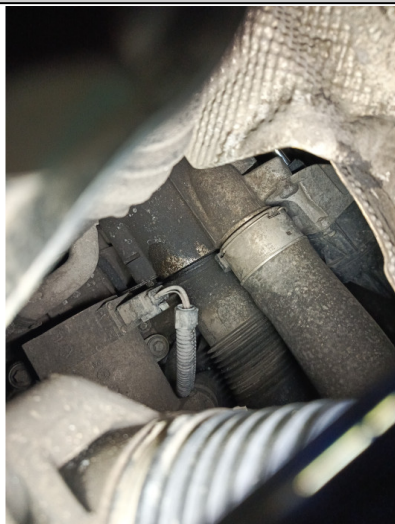
Течь соединений КПП

Номер двигателя А1721680, трещина на лобовом стекле, течь по сальнику заднего правого привода,

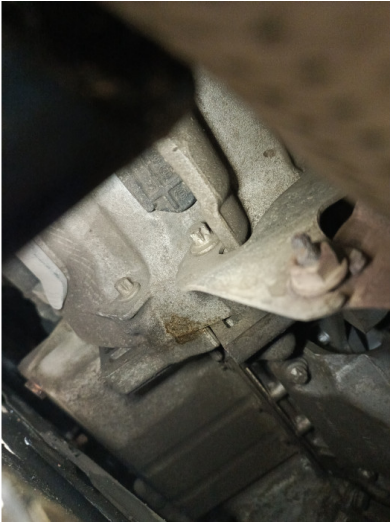
Течь радиатора охлаждения ДВС	Отсутствует	
Течь радиатора кондиционера	Отсутствует	
Течь радиатора трансмиссии	Отсутствует	
Течь соединений системы охлаждения (осмотр снизу)	Отсутствует	
Течь соединений топливной системы (осмотр снизу)	Отсутствует	
Течь соединений передней крышки ДВС (осмотр снизу)	Отсутствует	
Течь соединений турбины (осмотр снизу)	Запотевание или незначительная течь	
Течь соединений переднего редуктора	Отсутствует	
Течь соединений КПП	Запотевание или незначительная течь	
Течь соединений заднего редуктора	Отсутствует	
<b>Электронные системы автомобиля и электрика</b>		
Сканирование кодов неисправностей системы управления двигателем, Airbag, ABS и т.д.	Системы сканируются нормально, присутствуют активные ошибки
