# Диагностическая карта

Naval H9, серый, VIN: XZGFF07A1NA107911, показания одометра: 100000 км.

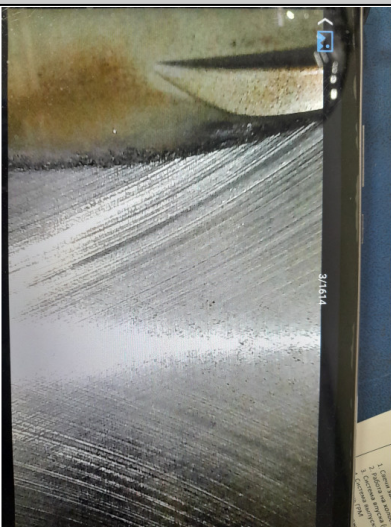
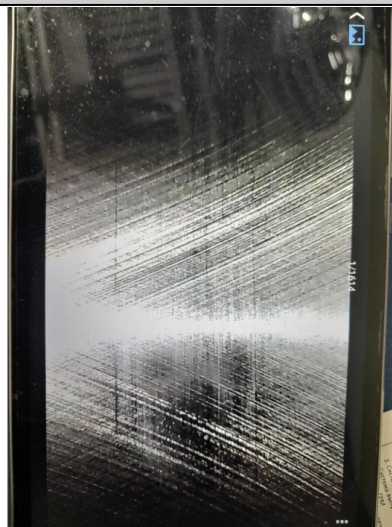
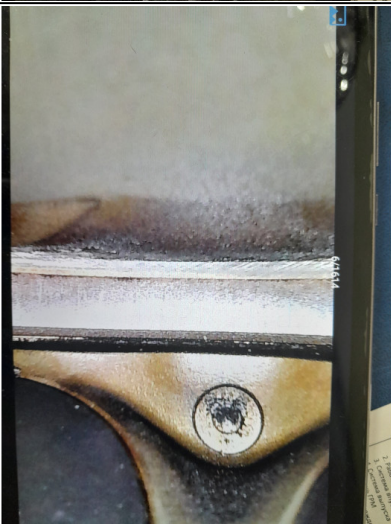
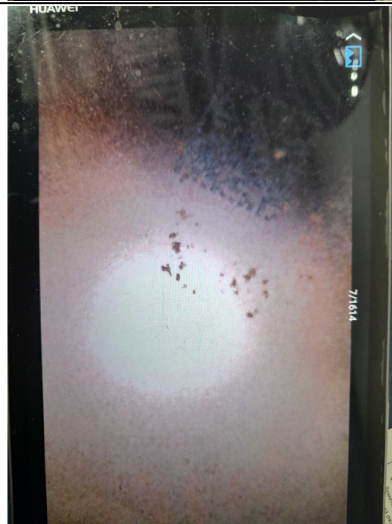
Работа	Результат	Комментарий
<b>Двигатель и трансмиссия</b>		
Состояние цилиндров. Эндоскопия.	Естественный износ, соответствующий показаниям одометра	
Работа двигателя на холостых, средних и выше средних оборотах (посторонние шумы, неустойчивая работа, дымность).	В норме	
Уровень и состояние масла ДВС, тормозной, охлаждающей и жидкости ГУРа.	В норме	
Катушки/провода/свечи зажигания.	Исправны	
Состояние приводных ремней.	Исправен	
Состояние воздушного фильтра двигателя.	В норме	Заменить на ТО
Работа КПП на стоящем автомобиле.	Передачи включаются нормально	
Работа КПП при тестовой поездке	Передачи включаются нормально	
Работа полного привода на вывешенном автомобиле	Полный привод функционирует	
Течи: клапанная крышка, прокладка ГБЦ, передняя крышка ДВС, турбина, соединения системы кондиционирования, охлаждения, ГУРа, топливной системы, радиаторов охлаждения ДВС, кондиционера, трансмиссии, ГУРа.	Отсутствуют

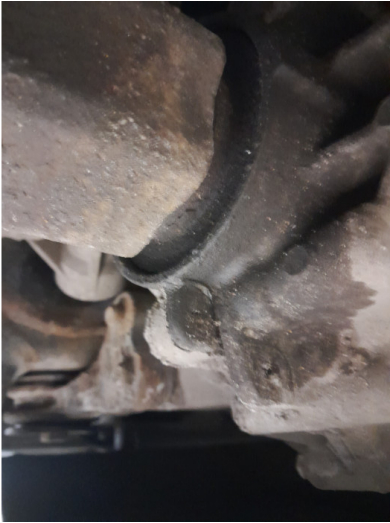
Течи (осмотр снизу): Соединения систем охлаждения, ГУРа, топливной. Соединения передней крышки ДВС, турбины.	Отсутствуют	
Течь соединений переднего редуктора	Запотевание или незначительная течь	Запотевание по сальнику лев.привода
Течь соединений КПП	Отсутствует	
Течь соединений заднего редуктора	Отсутствует	
<b>Электронные системы автомобиля и электрика</b>		
Сканирование кодов неисправностей системы управления двигателем, Airbag, ABS и т.д.	Системы сканируются нормально, присутствуют активные ошибки	
Визуальные признаки срабатывания подушек безопасности.	Отсутствуют	
Наличие нестандартного оборудования и деталей (нестандартные провода, нестандартная укладка проводов, нестандартная маркировка на деталях, нестандартное оборудование, газовое оборудование и т.д.)	Присутствует	Сигналка
Состояние АКБ	Удовлетворительное	
Ближний, дальний свет, корректор фар, ходовые, передние габаритные огни, указатели поворотов, противотуманные фары, передний парктроник, омыватель фар, стеклоочистители и стеклоомыватели лобового и заднего стекол, звуковой сигнал, аварийка.	Имеющиеся в данном автомобиле функции исправны	Не работает корректор правой фары
