Диагностическая карта

Kia Seed, серебро, VIN: XWENH812BF0013037, показания одометра: 120000 км.

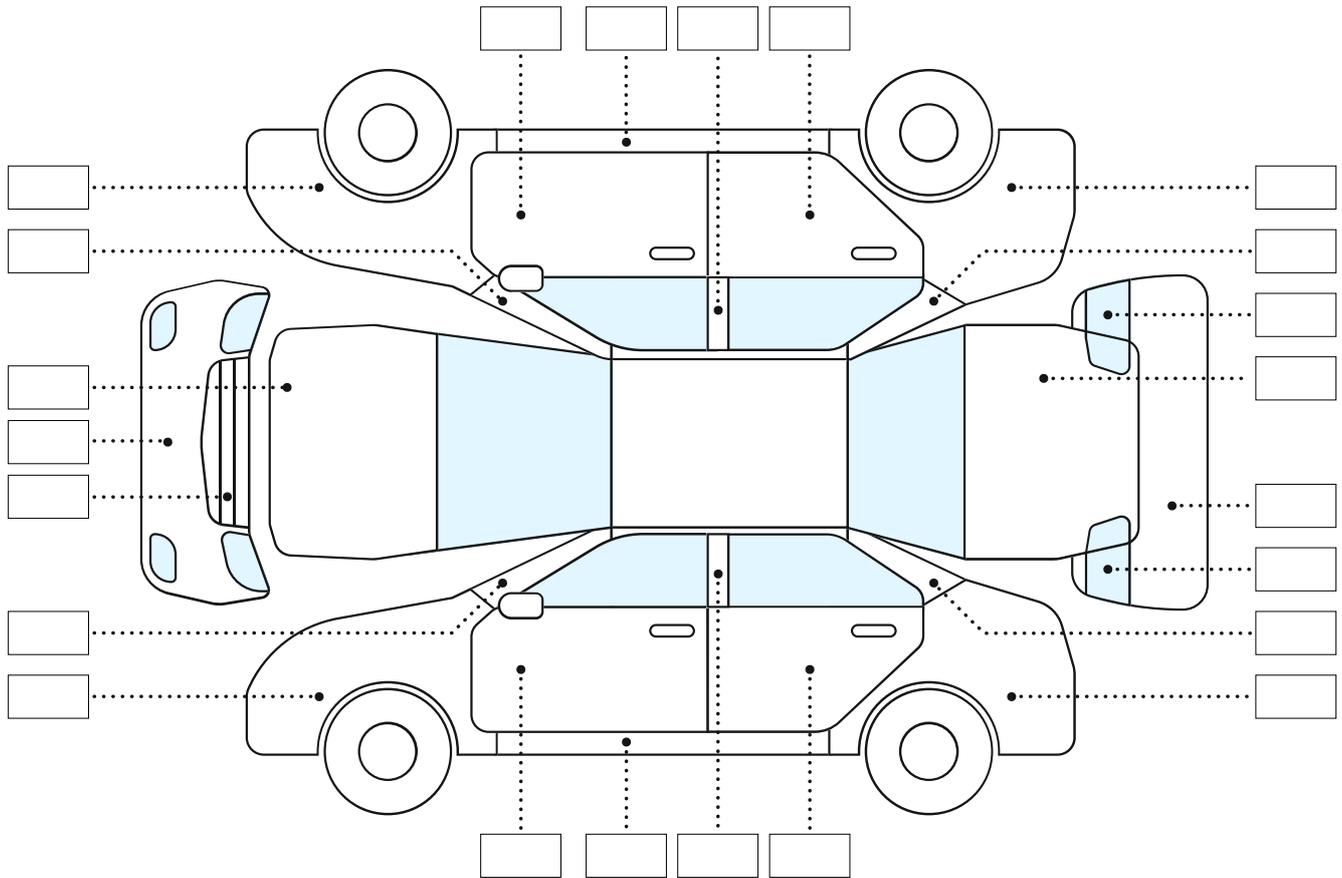
Осмотр кузова с указанием толщины ЛКП

Осмотр	Комментарий	ЛКП
Левая часть		
Левое переднее крыло		
Левая передняя дверь		
Левая передняя стойка		
Левая часть крыши		
Левая средняя стойка		
Левая задняя стойка		
Левая задняя дверь		
Левое заднее крыло		
Левый порог		
Задняя часть		
Задняя часть крыши		
Крышка / дверь багажника		
Задний бампер		
Правая часть		
Правое заднее крыло		
Правая задняя дверь		
Правая задняя стойка		
Правая средняя стойка		
Правая часть крыши		
Правая передняя стойка		
Правая передняя дверь		
Правое переднее крыло

Осмотр	Комментарий	ЛКП
Правый порог		
Передняя часть		
Передняя часть крыши		
Передний бампер		
Капот		
Решетка радиатора		
Стеклоэлементы		
Левое зеркало		
Левое переднее стекло		
Левое заднее стекло		
Заднее стекло		
Левый задний фонарь		
Правый задний фонарь		
Правое заднее стекло		
Правое переднее стекло		
Правое зеркало		
Лобовое стекло		
Левая фара		
Левая противотуманная фара		
Правая фара		
Правая противотуманная фара

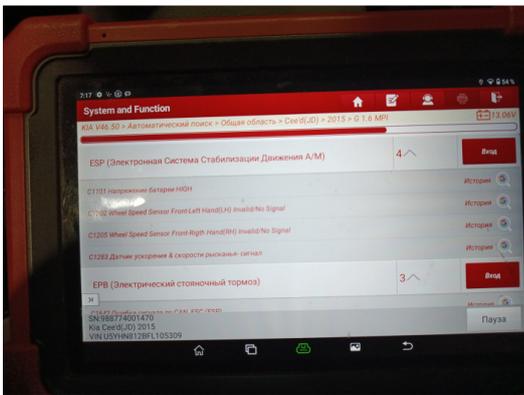
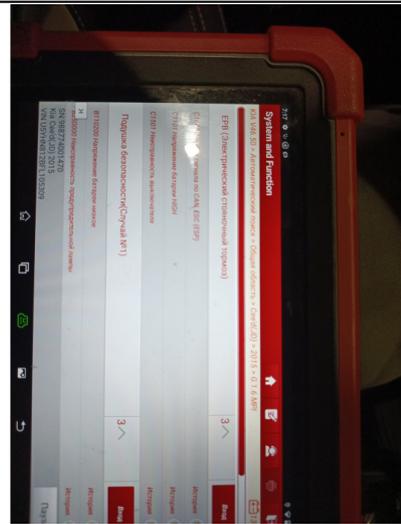
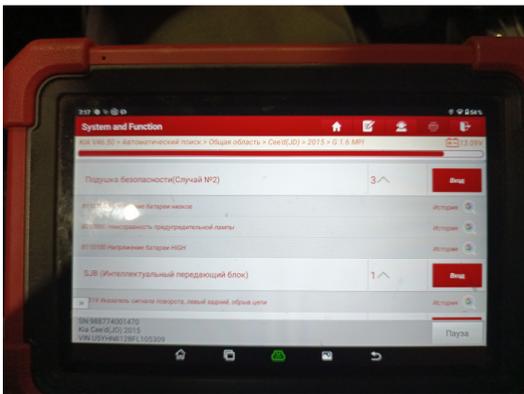
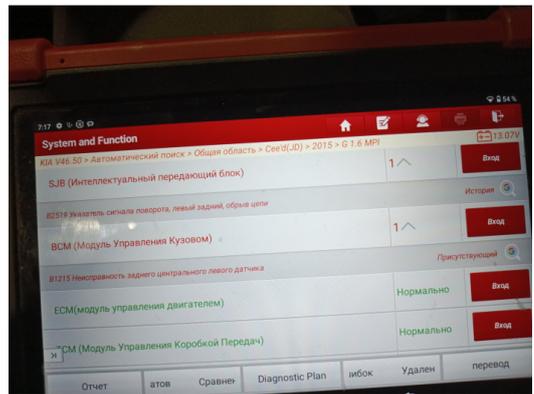
Течи: Переднего редуктора, КПП, заднего редуктора.	Отсутствуют	
Электронные системы автомобиля и электрика		
Сканирование кодов неисправностей системы управления двигателем, Airbag, ABS и т.д.	Системы сканируются нормально, присутствуют активные ошибки	
Заводская маркировка на ремнях безопасности.	Присутствует	
Визуальные признаки срабатывания подушек безопасности.	Отсутствуют	
Наличие нестандартного оборудования и деталей (нестандартные провода, нестандартная укладка проводов, нестандартная маркировка на деталях, нестандартное оборудование, газовое оборудование и т.д.)	Отсутствует	
Состояние АКБ	Хорошее	
Ближний, дальний свет, корректор фар, ходовые, передние габаритные огни, указатели поворотов, противотуманные фары, передний парктроник, омыватель фар, стеклоочистители и стеклоомыватели лобового и заднего стекол, звуковой сигнал, аварийка.	Имеющиеся в данном автомобиле функции исправны	
Стоп сигнал	Исправен
