# Диагностическая карта

Land Rover Range Rover Evoque, синий, VIN: SALVA2BD7FH067082, показания одометра: 103000 км.

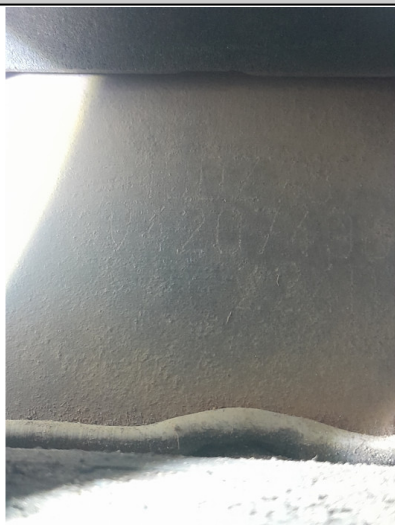
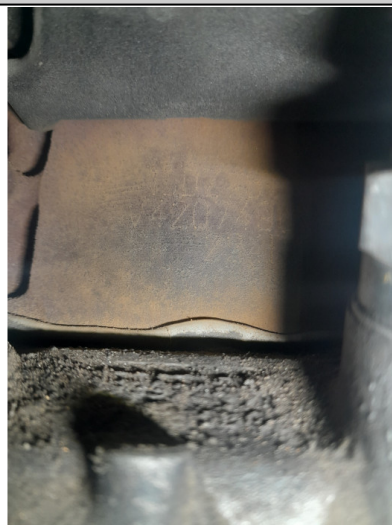
Работа	Результат	Комментарий
<b>Двигатель и трансмиссия</b>		
Номер двигателя	Читается	4207496
Работа двигателя на холостых, средних и выше средних оборотах (посторонние шумы, неустойчивая работа, дымность).	В норме	
Уровень и состояние масла ДВС, тормозной, охлаждающей и жидкости ГУРа.	В норме	
Состояние приводных ремней.	Исправен	Шум ролика прив.ремня
Состояние воздушного фильтра двигателя.	В норме	Заменить на ТО
Работа КПП на стоящем автомобиле.	Есть отклонения	
Работа КПП при тестовой поездке	Передачи включаются нормально	
Работа полного привода на вывешенном автомобиле	Полный привод функционирует	
Течи: клапанная крышка, прокладка ГБЦ, передняя крышка ДВС, турбина, соединения системы кондиционирования, охлаждения, ГУРа, топливной системы, радиаторов охлаждения ДВС, кондиционера, трансмиссии, ГУРа.	Отсутствуют	
Течи (осмотр снизу): Соединения систем охлаждения, ГУРа, топливной. Соединения передней крышки ДВС, турбины.	Отсутствуют

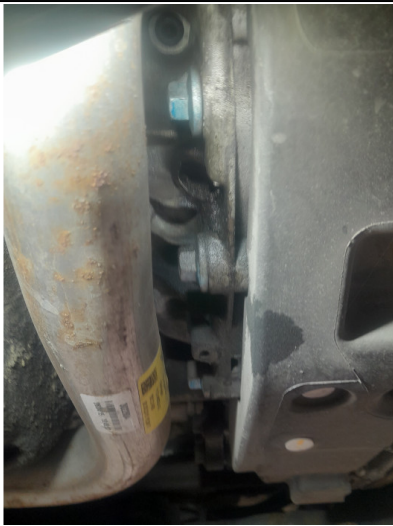
Течь соединений переднего редуктора	Отсутствует	
Течь соединений КПП	Запотевание или незначительная течь	Потеет стык двс/акпп
Течь соединений заднего редуктора	Отсутствует	
<b>Электронные системы автомобиля и электрика</b>		
Сканирование кодов неисправностей системы управления двигателем, Airbag, ABS и т.д.	Системы сканируются нормально, присутствуют ошибки в истории	
Визуальные признаки срабатывания подушек безопасности.	Отсутствуют	
Наличие нестандартного оборудования и деталей (нестандартные провода, нестандартная укладка проводов, нестандартная маркировка на деталях, нестандартное оборудование, газовое оборудование и т.д.)	Отсутствует	
Состояние АКБ	Удовлетворительное	
Ближний, дальний свет, корректор фар, ходовые, передние габаритные огни, указатели поворотов, противотуманные фары, передний парктроник, омыватель фар, стеклоочистители и стеклоомыватели лобового и заднего стекол, звуковой сигнал, аварийка.	Имеющиеся в данном автомобиле функции исправны
