Диагностическая карта

Geely Cityray, серый, VIN: LB3G43S91RX300673, показания одометра: 55000 км.

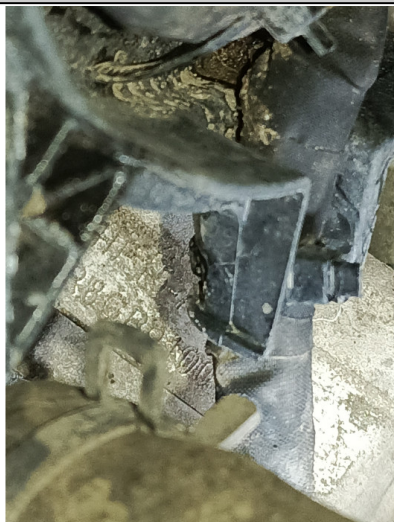
Работа	Результат	Комментарий
Двигатель и трансмиссия		
Номер двигателя	Читается	
Состояние цилиндров. Компрессия.	В пределах нормы	
Состояние цилиндров. Эндоскопия.	Естественный износ, соответствующий показаниям одометра	
Работа двигателя на холостых, средних и выше средних оборотах (посторонние шумы, неустойчивая работа, дымность).	В норме	
Уровень и состояние масла ДВС, тормозной, охлаждающей и жидкости ГУРа.	В норме	
Катушки/провода/свечи зажигания.	Исправны	
Состояние приводных ремней.	Исправен	
Состояние воздушного фильтра двигателя.	В норме	
Работа КПП на стоящем автомобиле.	Передачи включаются нормально	
Работа КПП при тестовой поездке	Передачи включаются нормально	
Течи: клапанная крышка, прокладка ГБЦ, передняя крышка ДВС, турбина, соединения системы кондиционирования, охлаждения, ГУРа, топливной системы, радиаторов охлаждения ДВС, кондиционера, трансмиссии, ГУРа.	Отсутствуют	
Течи (осмотр снизу): Соединения систем охлаждения, ГУРа, топливной. Соединения передней крышки ДВС, турбины.	Отсутствуют

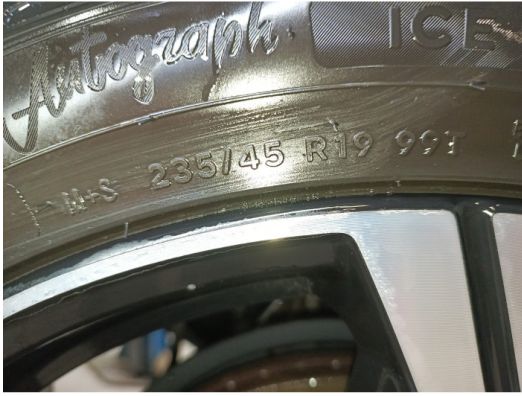
Шарниры и сайлентблоки заднего правого рычага. ШРУС задний правый наружный и внутренний.	Исправны	
Втулки и стойки переднего стабилизатора. Рулевая рейка и рулевой вал. Сайлентблоки переднего подрамника.	Исправны	
Втулки и стойки заднего стабилизатора.	Исправны	
Выхлопная система	Исправна	
Шины и диски передних колес. Критические замечания и фото размерности	Отсутствуют	
Шины и диски задних колес. Критические замечания	Отсутствуют	
Осмотр кузовных деталей на подъемнике		
Лонжероны левый и правый, передняя панель.	Исправны, нарушений геометрии нет	
Радиаторы систем охлаждения двигателя, ГУРа, трансмиссии, радиатор кондиционера, опоры ДВС и КПП.	Исправны, нарушений геометрии нет	
Капот обратная сторона. Чашки левая и правая. Крылья левое и правое. Фронтальная панель/телевизор.	Исправно	
Крепление фар и корпус фар левой и правой.	Исправно	
Вспомогательные функции автомобиля		
Освещение салона, стеклоподъемники, регулировка боковых зеркал, сидений, руля. Обогревы заднего стекла, лобового стекла, сидений, руля. Открытие/закрытие двери багажника, люка. Работа мультимедии, кондиционера.	Имеющиеся в данном автомобиле функции исправны
