# Диагностическая карта

Toyota Yaris, голубой, VIN: VNKKL98300A248821, показания одометра: 285000 км.

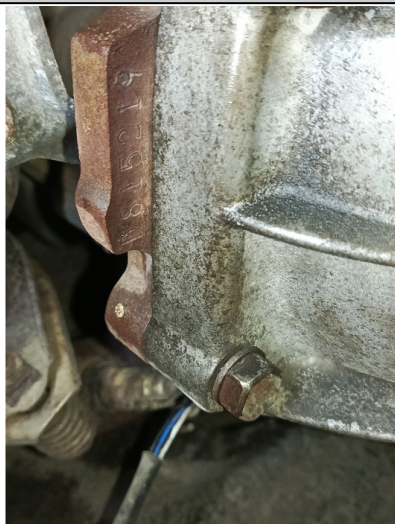
Течь радиатора охлаждения ДВС	Отсутствует	
Течь радиатора кондиционера	Отсутствует	
Течь соединений системы охлаждения (осмотр снизу)	Отсутствует	
Течь соединений топливной системы (осмотр снизу)	Отсутствует	
Течь соединений передней крышки ДВС (осмотр снизу)	Запотевание или незначительная течь	
Течь соединений переднего редуктора	Запотевание или незначительная течь	
Течь соединений КПП	Отсутствует	
Течь соединений заднего редуктора	Отсутствует	
<b>Электронные системы автомобиля и электрика</b>		
Сканирование кодов неисправностей системы управления двигателем, Airbag, ABS и т.д.	Системы сканируются нормально, присутствуют активные ошибки	
Заводская маркировка на ремнях безопасности.	Присутствует	
Визуальные признаки срабатывания подушек безопасности.	Отсутствуют

Течь соединений передней крышки ДВС (осмотр снизу)

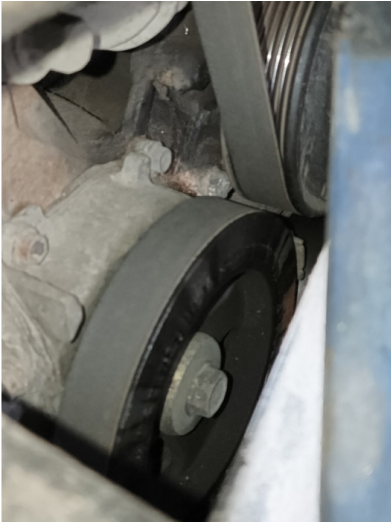
Течь соединений переднего редуктора

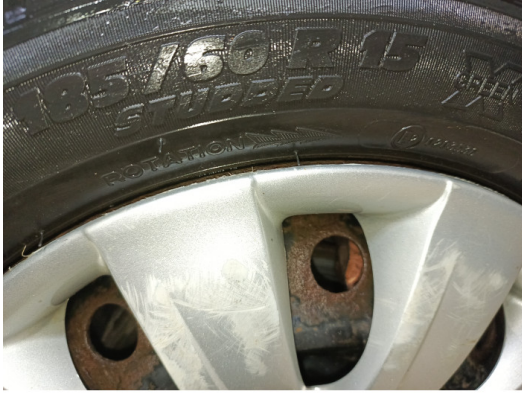
Шины и диски задних колес. Критические замечания
