# Диагностическая карта

Hyundai Creta, серый, VIN: Z94G3813BMR269662, показания одометра: 98207 км.

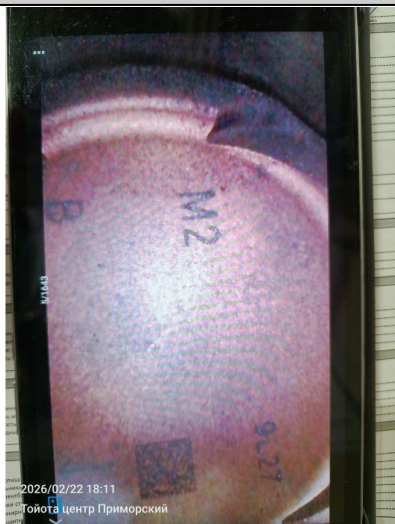
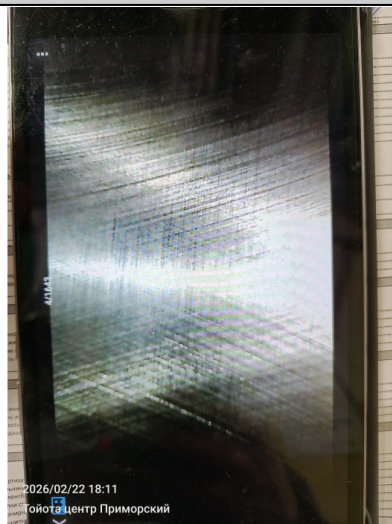
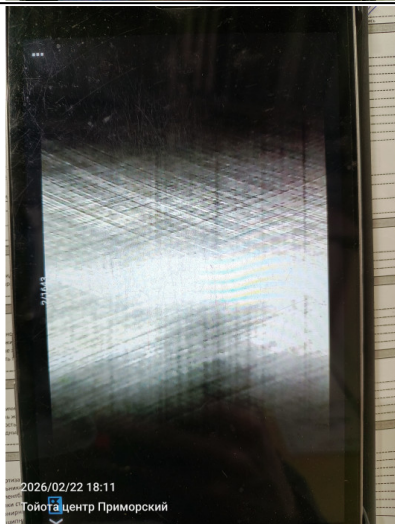
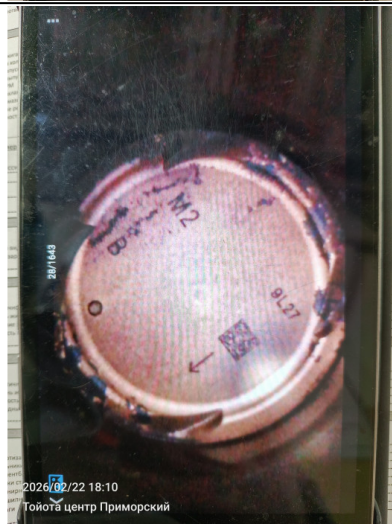
Работа	Результат	Комментарий
<b>Двигатель и трансмиссия</b>		
Номер двигателя	Читается	
Состояние цилиндров. Эндоскопия.	Естественный износ, соответствующий показаниям одометра	См фото.
Работа двигателя на холостых, средних и выше средних оборотах (посторонние шумы, неустойчивая работа, дымность).	В норме	
Уровень и состояние масла ДВС, тормозной, охлаждающей и жидкости ГУРа.	В норме	
Катушки/провода/свечи зажигания.	Исправны	
Состояние приводных ремней.	Исправен	
Состояние воздушного фильтра двигателя.	В норме	
Работа КПП на стоящем автомобиле.	Передачи включаются нормально	
Работа КПП при тестовой поездке	Передачи включаются нормально	
Течи: клапанная крышка, прокладка ГБЦ, передняя крышка ДВС, турбина, соединения системы кондиционирования, охлаждения, ГУРа, топливной системы, радиаторов охлаждения ДВС, кондиционера, трансмиссии, ГУРа.	Отсутствуют	
Течи (осмотр снизу): Соединения систем охлаждения, ГУРа, топливной. Соединения передней крышки ДВС, турбины.	Отсутствуют
