Диагностическая карта

Chery Tiggo 8 Pro Max, Черный, VIN: XW8DB21B8RD490408, показания одометра: 4 424 км.

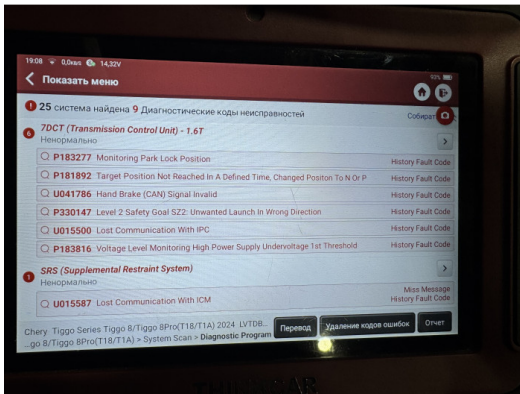
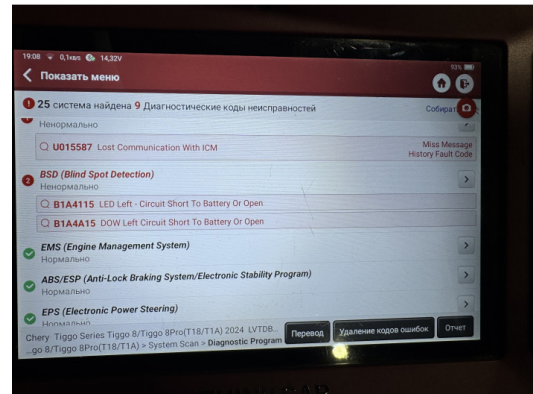
Течи: Переднего редуктора, КПП, заднего редуктора.	Отсутствуют	
Электронные системы автомобиля и электрика		
Сканирование кодов неисправностей системы управления двигателем, Airbag, ABS и т.д.	Системы сканируются нормально, присутствуют ошибки в истории	
Заводская маркировка на ремнях безопасности.	Присутствует	
Визуальные признаки срабатывания подушек безопасности.	Отсутствуют	
Наличие нестандартного оборудования и деталей (нестандартные провода, нестандартная укладка проводов, нестандартная маркировка на деталях, нестандартное оборудование, газовое оборудование и т.д.)	Отсутствует	
Состояние АКБ	Хорошее	
Ближний, дальний свет, корректор фар, ходовые, передние габаритные огни, указатели поворотов, противотуманные фары, передний парктроник, омыватель фар, стеклоочистители и стеклоомыватели лобового и заднего стекол, звуковой сигнал, аварийка.	Имеющиеся в данном автомобиле функции исправны	
Стоп сигнал, задние габаритные огни, подсветка номера, задние противотуманные фонари, указатели поворотов, задний ход, камера заднего вида, задний парктроник.	Имеющиеся в данном автомобиле функции исправны

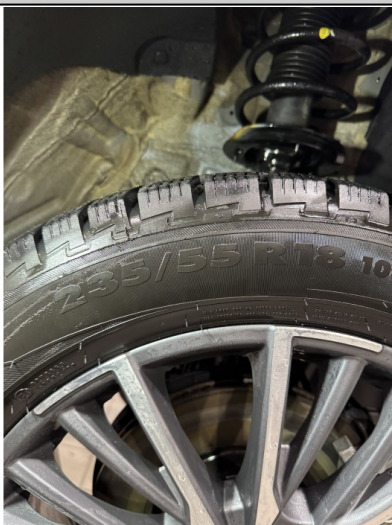
Шарниры и сайлентблоки заднего правого рычага. ШРУС задний правый наружный и внутренний.	Исправны	
Втулки и стойки переднего стабилизатора. Рулевая рейка и рулевой вал. Сайлентблоки переднего подрамника.	Исправны	
Втулки и стойки заднего стабилизатора.	Исправны	
Выхлопная система	Исправна	
Шины и диски передних колес. Критические замечания и фото размерности	Отсутствуют	
Шины и диски задних колес. Критические замечания	Отсутствуют	
Осмотр кузовных деталей на подъемнике		
Лонжероны левый и правый, передняя панель.	Исправны, нарушений геометрии нет	
Радиаторы систем охлаждения двигателя, ГУРа, трансмиссии, радиатор кондиционера, опоры ДВС и КПП.	Исправны, нарушений геометрии нет	
Капот обратная сторона. Чашки левая и правая. Крылья левое и правое. Фронтальная панель/телевизор.	Исправно	
Крепление фар и корпус фар левой и правой.	Исправно	
Вспомогательные функции автомобиля		
Освещение салона, стеклоподъемники, регулировка боковых зеркал, сидений, руля. Обогревы заднего стекла, лобового стекла, сидений, руля. Открытие/закрытие двери багажника, люка. Работа мультимедии, кондиционера.	Имеющиеся в данном автомобиле функции исправны
