# Диагностическая карта

Lada (BA3) Granta, серебристо-темно-серый, VIN: ХТА219120К0309609, показания одометра: 47000 км.

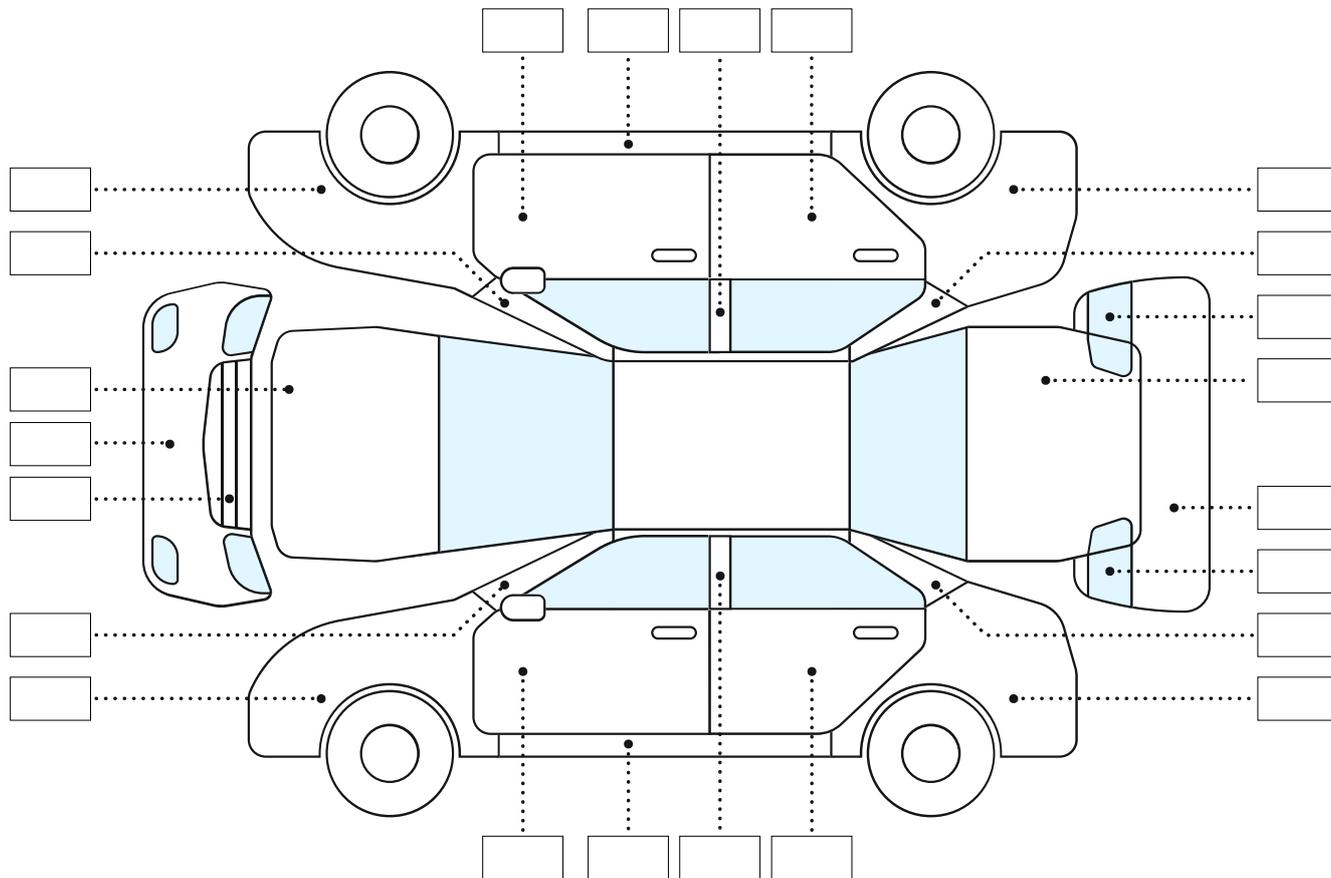
## Осмотр кузова с указанием толщины ЛКП

Осмотр	Комментарий	ЛКП
<b>Левая часть</b>		
Левое переднее крыло		
Левая передняя дверь		
Левая передняя стойка		
Левая часть крыши		
Левая средняя стойка		
Левая задняя стойка		
Левая задняя дверь		
Левое заднее крыло		
Левый порог		
<b>Задняя часть</b>		
Задняя часть крыши		
Крышка / дверь багажника		
Задний бампер		
<b>Правая часть</b>		
Правое заднее крыло		
Правая задняя дверь		
Правая задняя стойка		
Правая средняя стойка		
Правая часть крыши		
Правая передняя стойка		
Правая передняя дверь		
Правое переднее крыло

Осмотр	Комментарий	ЛКП
Правый порог		
<b>Передняя часть</b>		
Передняя часть крыши		
Передний бампер		
Капот		
Решетка радиатора		
<b>Стеклоэлементы</b>		
Левое зеркало		
Левое переднее стекло		
Левое заднее стекло		
Заднее стекло		
Левый задний фонарь		
Правый задний фонарь		
Правое заднее стекло		
Правое переднее стекло		
Правое зеркало		
Лобовое стекло		
Левая фара		
Левая противотуманная фара		
Правая фара		
Правая противотуманная фара

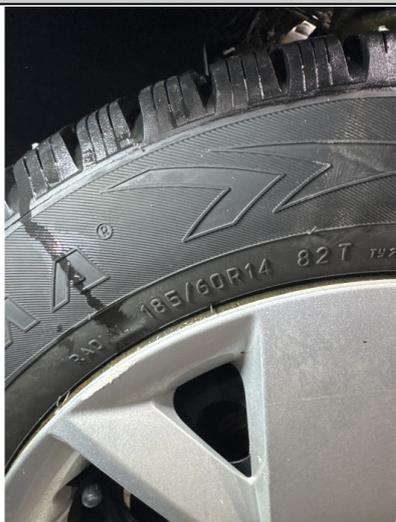
Шины и диски передних колес. Критические замечания и фото размерности
